## ΣΥΜΠΛΗΡΩΜΑΤΙΚΗ ΤΕΧΝΙΚΗ ΕΚΘΕΣΗ ΜΕΛΕΤΗ ΑΠΟΚΑΤΑΣΤΑΣΗΣ ΟΨΕΩΝ ΔΗΜΑΡΧΕΙΟΥ ΣΥΡΟΥ - ΕΡΜΟΥΠΟΛΗΣ

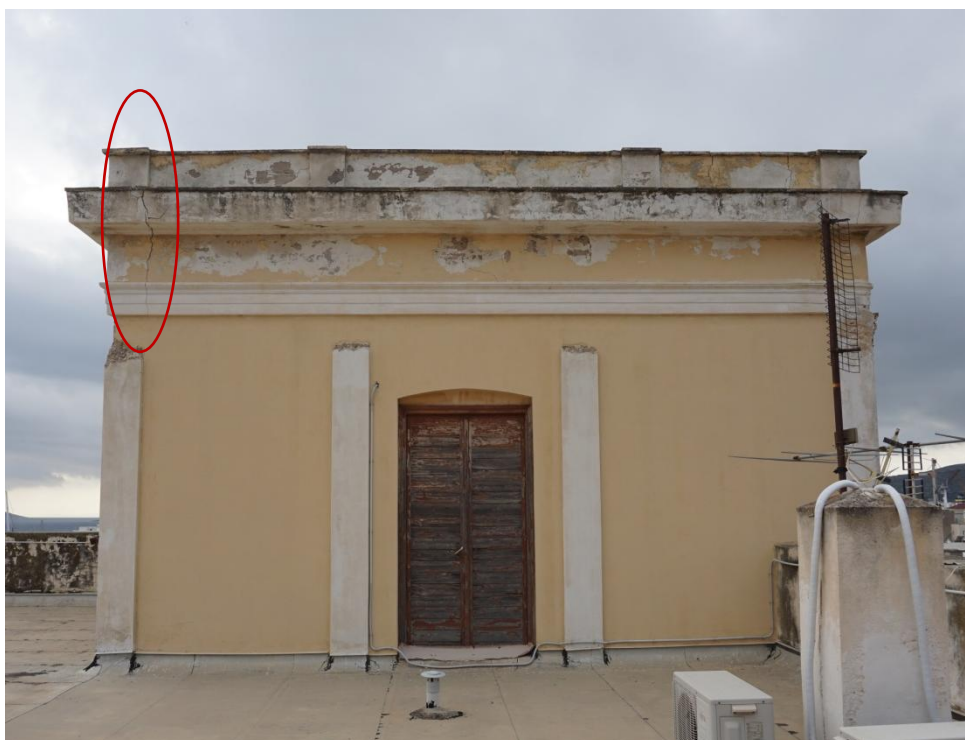
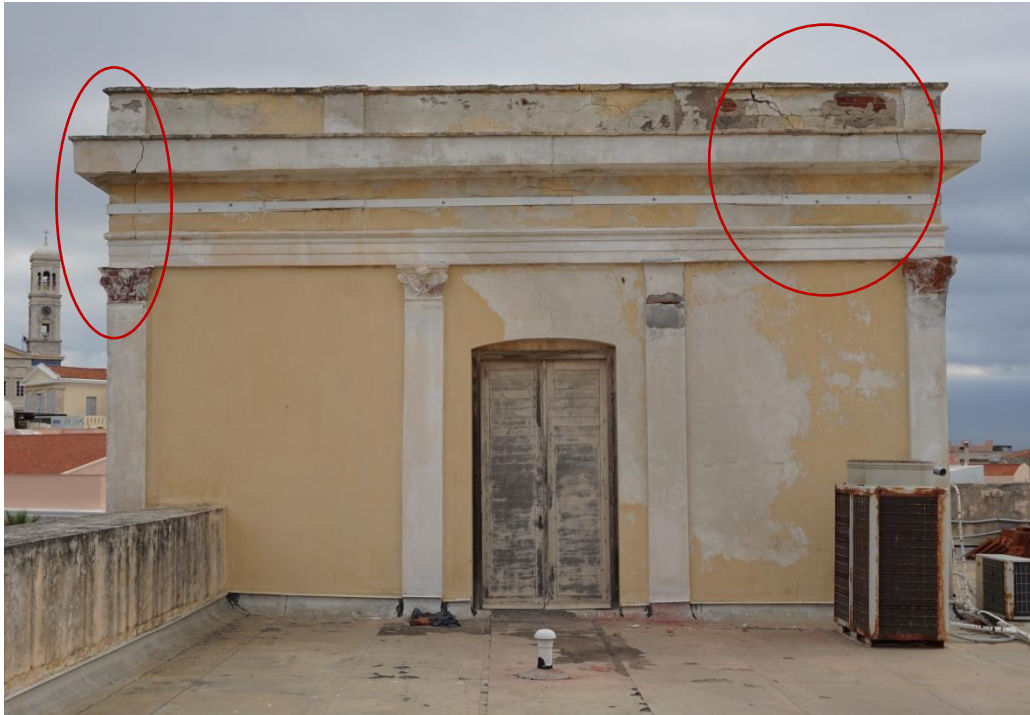
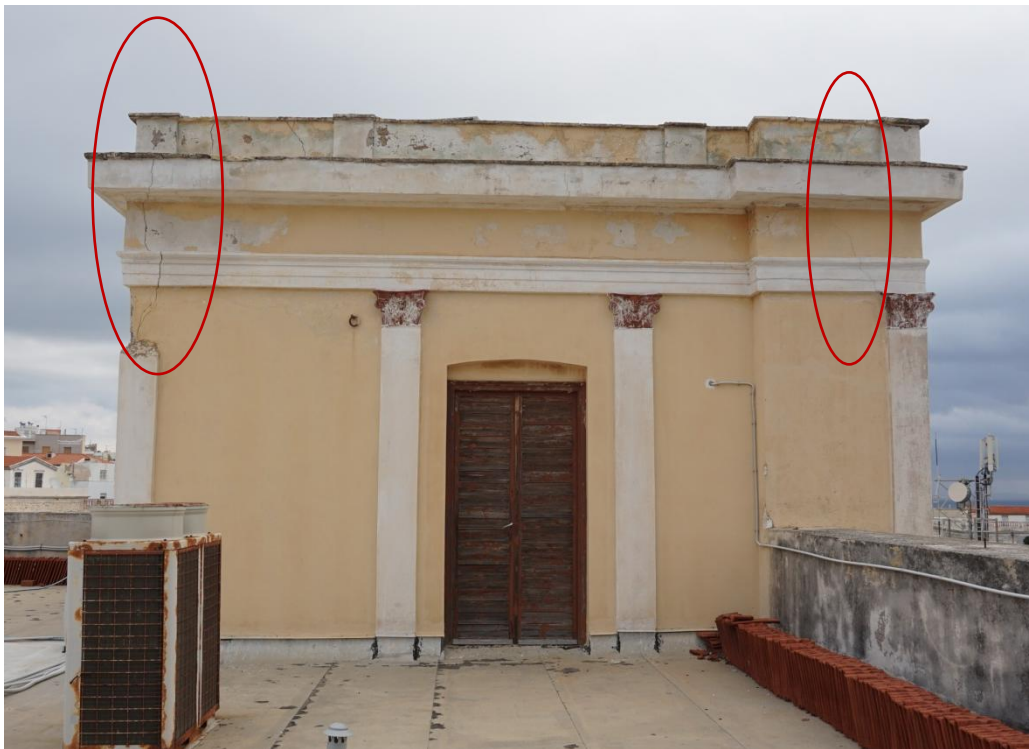
Οι πύργοι παρουσιάζουν παθολογία που σχετίζεται με την αποχέτευση των όμβριων (ανεπαρκές σύστημα μειωμένης λειτουργικότητας, αστοχία υφιστάμενων υδρορροών) και την έλλειψη συντήρησης παρότι βρίσκονται εκτεθειμένοι σε συνεχή περιβαλλοντική καταπόνηση.

Από τα λιμνάζοντα όμβρια και από το σύστημα αποχέτευσης που έχει αστοχήσει υπάρχει διείσδυση υδάτων που έχει οδηγήσει σε αποδιοργάνωση του κονιάματος , σε διάβρωση των μεταλλικών δοκών της οροφής και σε εμφάνιση κατακόρυφων ρωγμών στην περιοχή των γωνιών των λιθοδομών με τάση διαχωρισμού. Στις εικόνες 1-3 παρουσιάζεται η παθολογία σε όψεις πύργων πλην του βορειοανατολικού).

Εικ. 1-3 Ενδεικτικές ρηγματώσεις – αρχικό στάδιο αποκόλλησης των γωνιακών τμημάτων των λιθοδομών

- Η κατάργηση του υφιστάμενου συστήματος αποχέτευσης με σφράγιση των υφιστάμενων υδρορροών και η κατασκευή νέου συστήματος που περιλαμβάνει: εφαρμογή μόνωσης εγκιβωτισμένης στα περιμετρικά στηθαία, διαμόρφωση ρύσεων, σύμφωνα με τα σχέδια της μελέτης και τοποθέτηση γωνιακού συλλεκτήρα ομβρίων από τον οποίο θα οδηγούνται τα όμβρια σε μία χάλκινη υδρορροή για έκαστο πύργο, μέσω της οποίας θα απορρέουν ελεύθερα στην επιφάνεια του κυρίως δώματος του κτιρίου.

- Την αποξήλωση της υφιστάμενης επικάλυψης, την εκτίμηση της κατάστασης των μεταλλικών φορέων και εκτέλεση των απαραίτητων εργασιών συντήρησης. Η συντήρηση των δοκών θα γίνει με χρήση τριβείου για την απομάκρυνση της οξειδωσης μέχρι πλήρους απομάκρυνσης και εφαρμογή αντιδιαβρωτικών βαφών εποξειδικής ή πολυουρεθανικής βάσης και σε κατάλληλο πάχος ώστε να δίδεται εγγύηση για τουλάχιστον 15 έτη. Οι πληρώσεις θα συμπληρωθούν/αποκατασταθούν με επισκευαστικό μη συρρικνούμενο τσιμεντοειδές κονίαμα ενδεικτικού τύπου Emaco.

- Εργασίες αποκατάστασης στις περιοχές ρηγματώσεων/αποσάρθρωσης των λιθοδομών

Στην ευρύτερη περιοχή των ρηγματώσεων και φθορών/υγρασιών, θα καθαιρεθούν τα επιχρίσματα. Σε όλες τις ρωγμές θα γίνουν ενέματα (NHL σύστασης συμβατής με τα υφιστάμενα κονιάματα, χωρίς τσιμέντο, ενδεικτικά FASSA -LEGANTE PER INIEZIONI 790, ή ισοδύναμου τύπου) και αρμολόγηση με συμβατό υλικό όλων των αρμών όπου υπάρχουν διαβρώσεις και αποσαθρώσεις της λιθοδομής. Επίσης θα γίνει συμπλήρωση, αναδόμηση τμημάτων που έχουν καταρρεύσει πλήρως ή έχουν αστοχήσει και αντικατάσταση φθαρμένων οπτόπλινθων ή λίθων με χρήση υφιστάμενων ή νέων ίδιων με τους υφιστάμενους και κονίαμα συμβατό με το υφιστάμενο.

- Αποκατάσταση επιχρισμάτων

Στις εξωτερικές επιφάνειες των πύργων, προτείνεται η ανακατασκευή των καθαιρεθέντων επιχρισμάτων με νέα βελτιωμένης αντοχής και ανθεκτικότητας για τον περιορισμό της πιθανότητας ανάπτυξης μελλοντικά παρόμοιων παθολογιών, δεδομένου ότι οι πύργοι καταπονούνται από σημαντικές περιβαλλοντικές δράσεις και τα συστήματα αποχέτευσης ομβρίων στα περισσότερα δημόσια κτίρια συντηρούνται πλημμελώς.

Για τους ανωτέρω λόγους προτείνεται να εφαρμοστεί σύστημα επιχρισμάτων με έτοιμο ειδικό συμβατό κονίαμα με ποζολανική δράση, ενισχυμένο με ανόργανες nano-ίνες για τον περιορισμό της ρηγματώσεως σε nano-κλίμακα και με βάση την υδράσβεστο ενδεικτικού τύπου Fassa Bortolo - K1710 ή ισοδύναμου τύπου. Εξασφαλίζει θλιπτική αντοχή 2,5 MPa στις 28 ημέρες, μέτρο ελαστικότητας 2800 MPa και κατατάσσεται ως κονίαμα κατηγορίας CS II κατά EN 998-1. Για περαιτέρω περιορισμό της ρηγματώσεως του επιχρίσματος προτείνεται η χρήση ενός πλέγματος από ίνες υάλου, ενδεικτικού τύπου Fassanet 160 στο υπόστρωμα.

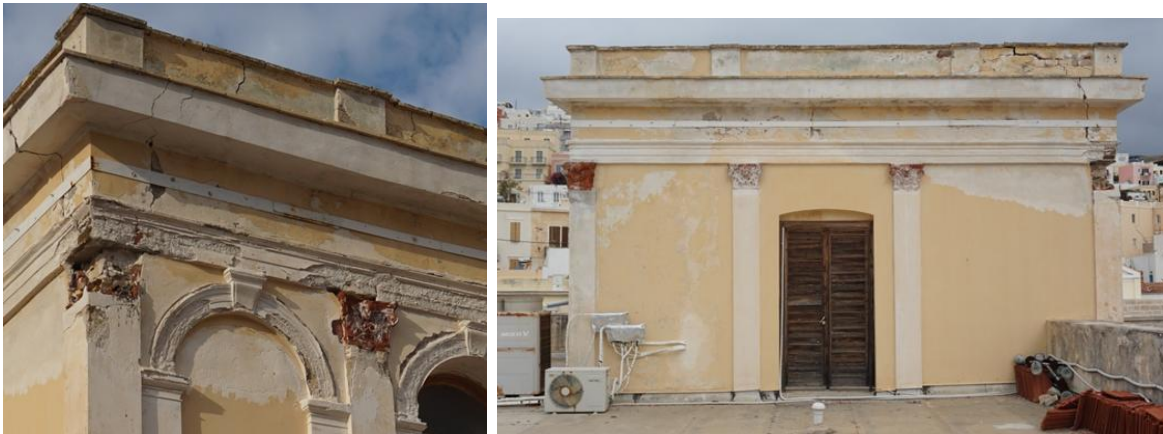
Ο βορειοανατολικός πύργος που έχει περιδεθεί έχει την ίδια παθολογία και επιπλέον φαίνεται να έχει απομακρυνθεί ή αστοχήσει ένα εκ των γωνιακών κεραμικών στοιχείων στήριξης . Με την απώλεια στήριξης, η ανωδομή με ήδη διαβρωμένο/αδυνατισμένο κονίαμα αστόχησε (Εικ. 4). Επισημαίνεται ότι η περιδεση είναι ένα έκτακτο μέτρο, που μακροχρόνια δεν θα εμποδίσει την αποκόλληση του κατώτερου τμήματος. Επιπλέον οι αστοχίες που οδήγησαν στον συγκεκριμένο πύργο σε έκτακτα μέτρα ασφαλείας, θα παρουσιαστούν μεσοπρόθεσμα και σε άλλους πύργους. Ήδη, όπως παρουσιάζεται στις εικόνες 1-3 υπάρχουν σχετικές ρηγματώσεις που επιτρέπουν διείσδυση υδάτων με αποτέλεσμα την επιτάχυνση της εμφάνισης τοπικών αστοχιών.

Εικ. 4-5 Αποκόλληση γωνιακού τμήματος λιθοδομής και περιδεση

- Τα κεραμικά επίκρανα των παραστάδων εκτός από διακοσμητικό ρόλο λειτουργούν και ως στοιχεία στήριξης. Για τον λόγο αυτό προτείνεται να ανακατασκευαστούν όσα λείπουν (είτε γιατί κατά πάσα πιθανότητα δεν κατασκευάστηκαν ποτέ, είτε λόγω φθοράς), με ολόσωμα κεραμικά στοιχεία, στην ίδια μορφή με τα υφιστάμενα, για λόγους αποφυγής επαναδημιουργίας πιθανών μελλοντικών αστοχιών. Τα υφιστάμενα επίκρανα θα αποκατασταθούν σύμφωνα με τις εργασίες που προβλέπονται για τα διακοσμητικά κεραμικά στοιχεία εν γένει, που θα καθοριστούν από τη μελέτη συντήρησης.

Οι ανωτέρω προτεινόμενες εργασίες συνιστούν αυτές που απαιτούνται για την άρση του επικινδύνου του βορειοανατολικού πύργου. Προτείνεται ωστόσο να εκτελεστούν σε όλους τους πύργους δεδομένου ότι παρουσιάζουν ίδια παθολογία και ρηγματώσεις συμβατές με την αστοχία του βορειοανατολικού πύργου.
