ΕΙΣΑΓΩΓΗ

Αντικείμενο της παρούσας μελέτης είναι η αποκατάσταση των όψεων του Δημαρχείου με σκοπό την ανάδειξη του κτιρίου και την αποτροπή περαιτέρω επιδείνωσης της υφιστάμενης κατάστασής τους. Η μελέτη συγκεκριμένα περιλαμβάνει:

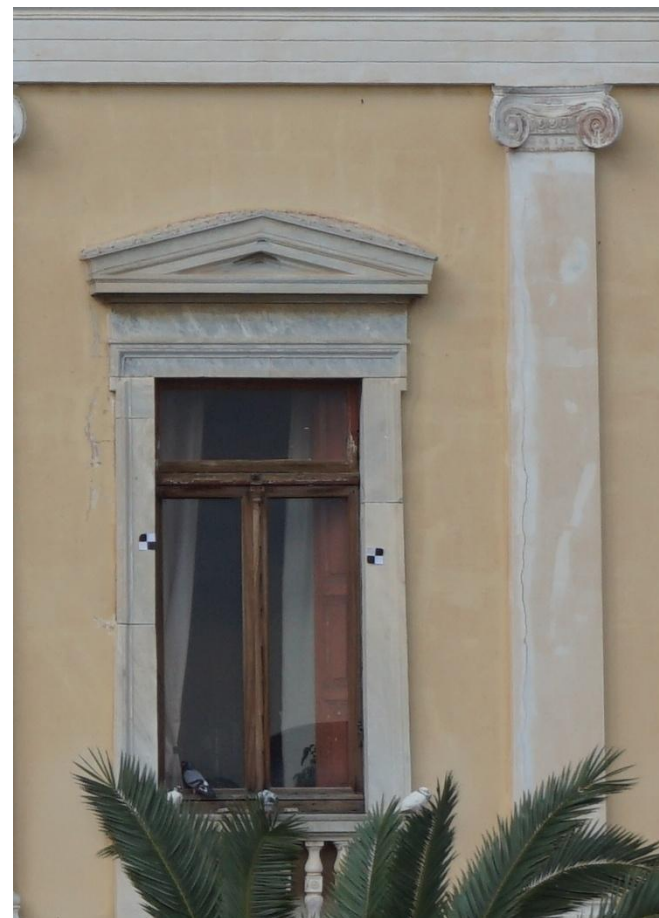
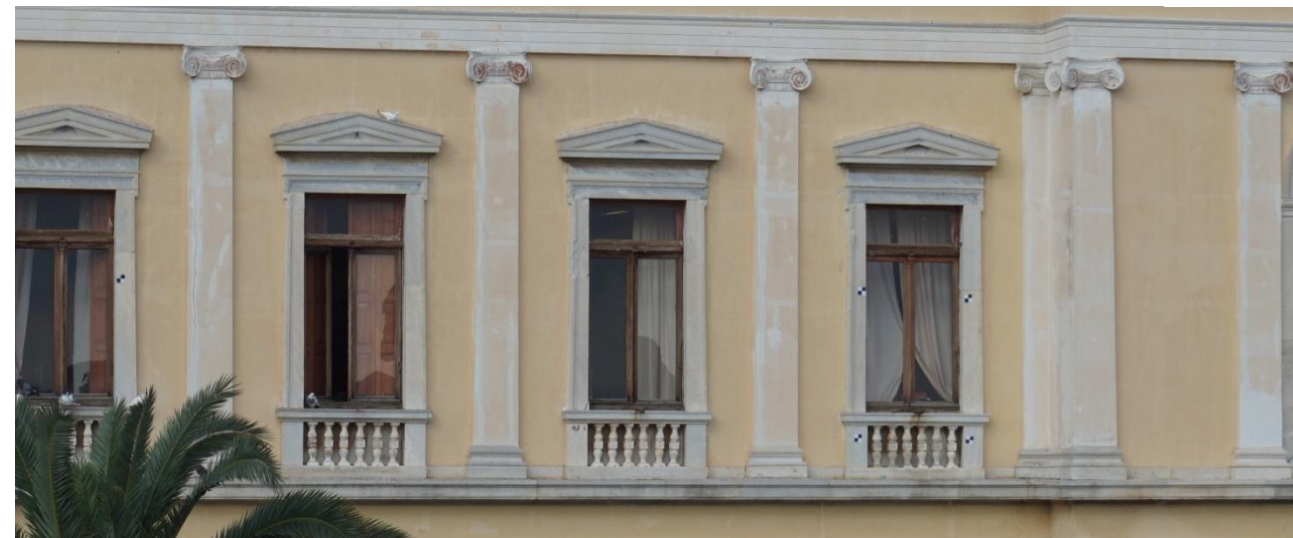
Εικ. 65 Έντονες χρωματικές αλλοιώσεις και ενίοτε ρωγμές εμφανίζονται κυρίως στις παραστάδες και στο σημείο σύνδεσης των μαρμάρινων πλαισίων ανοιγμάτων με την τοιχοποιία.

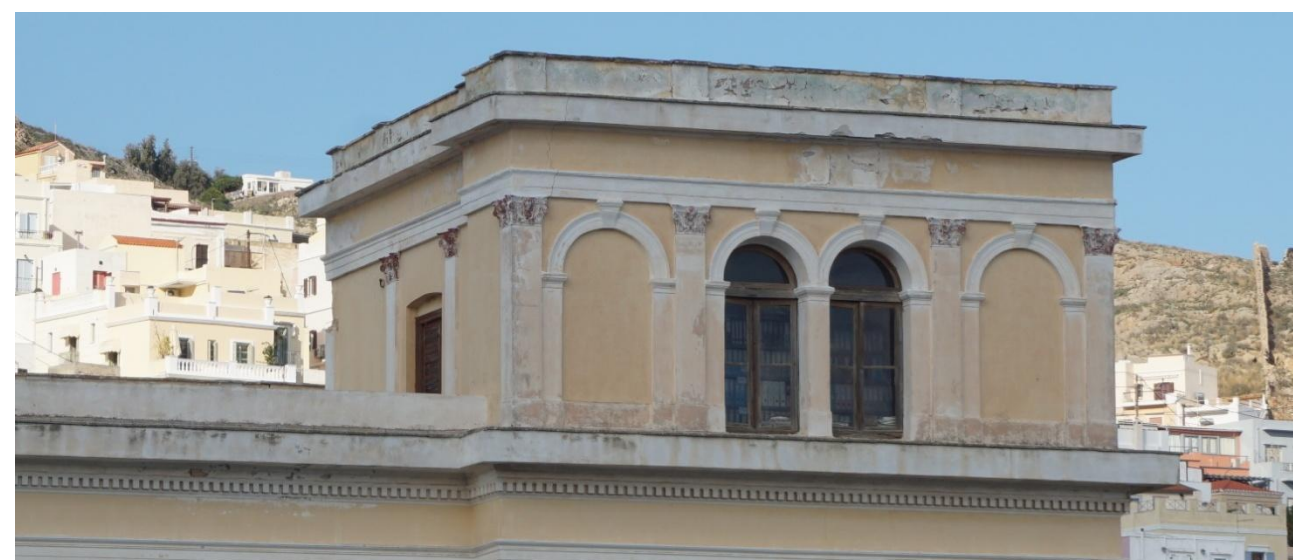
Εικ. 66 , 67 Τόσο ο δυτικός , όσο και ο ανατολικός πύργος παρουσιάζουν εκτεταμένη αποδιοργάνωση των κονιαμάτων . Εμφανής είναι και η παρουσία βιογενούς κρούστας στα γείσα.

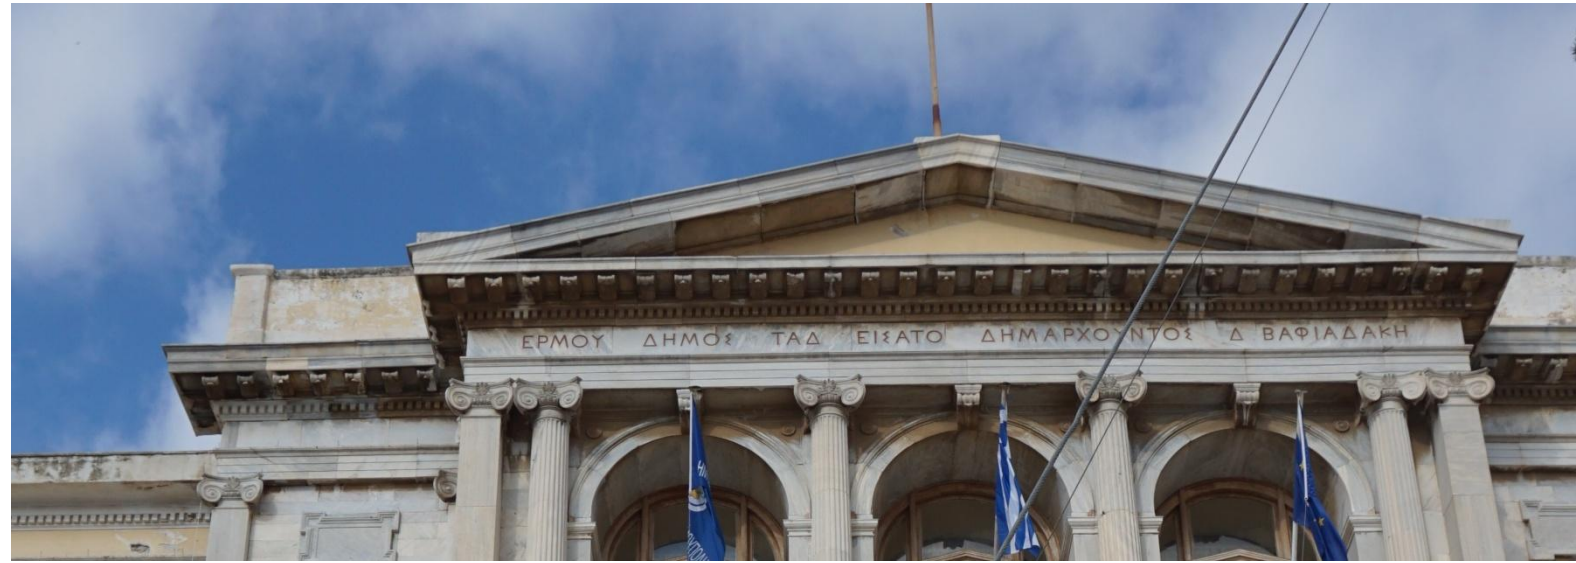
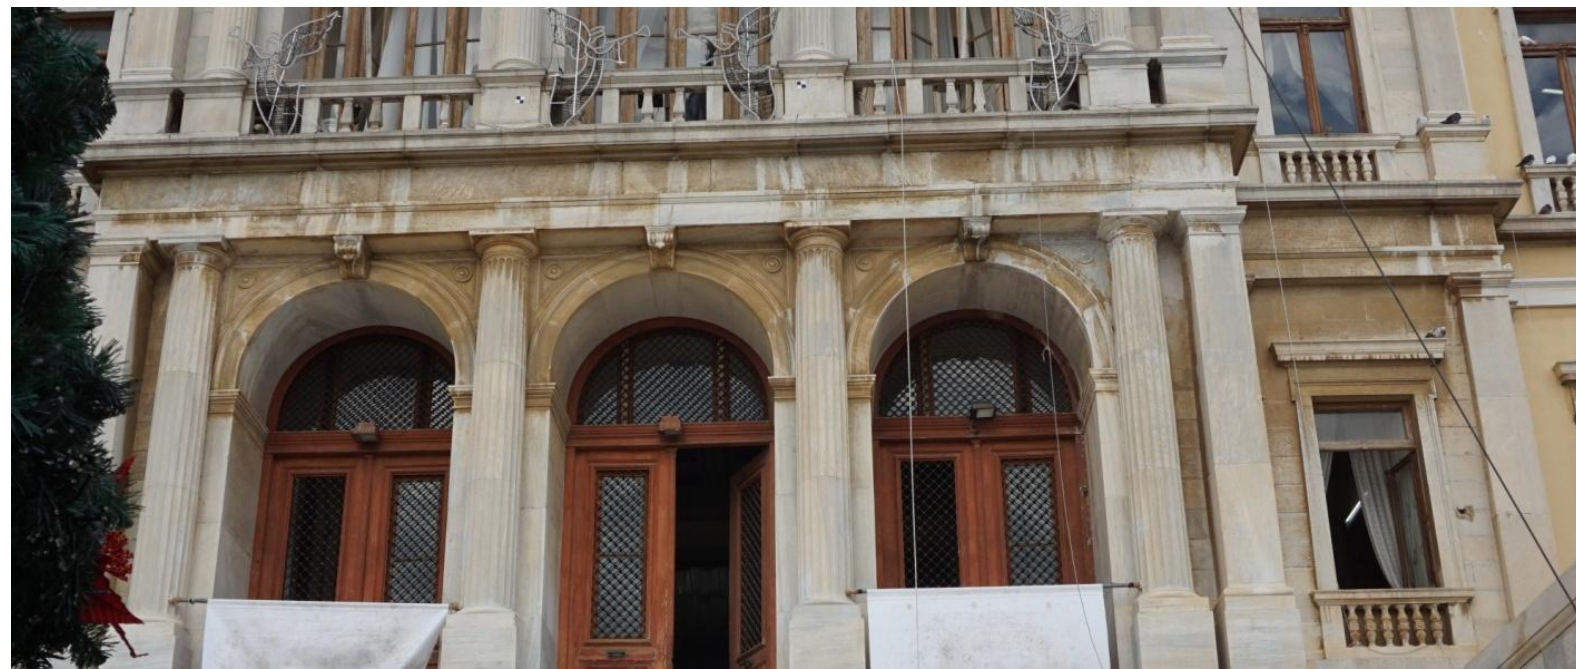
Εικ. 68, 69 Χρωματικές αλλοιώσεις λόγω επικάλυψης σοματιδίων και αέριων ρύπων στα μαρμάρινα στοιχεία του προπίλου.

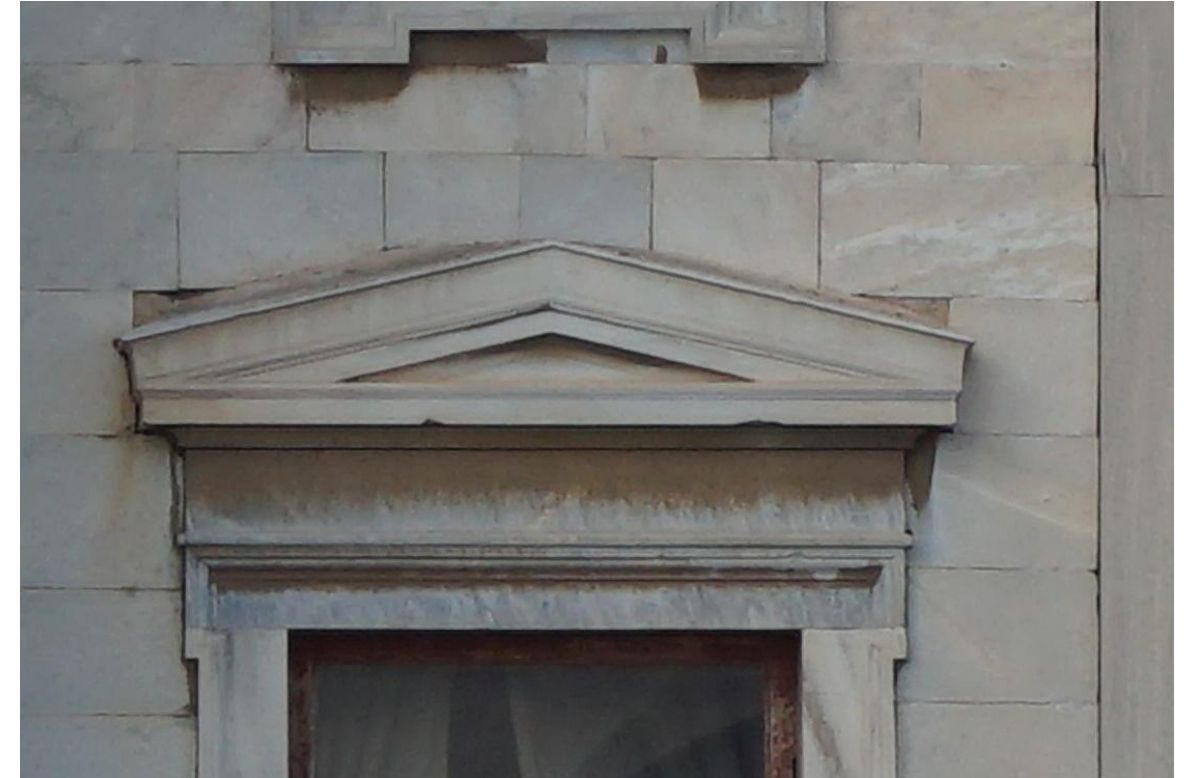
Εικ. 70 Επικαθήσεις και σπασίματα σε μαρμάρινα στοιχεία του προπίλου

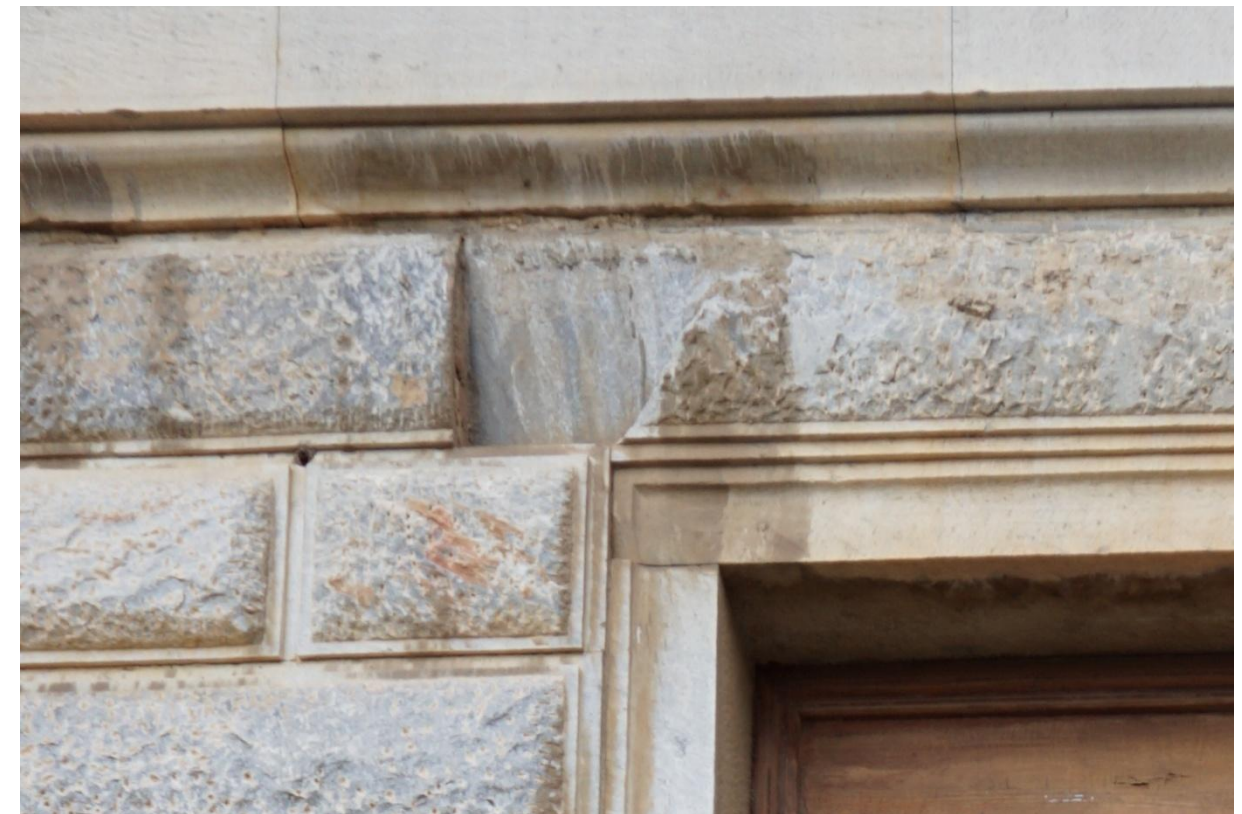
Εικ. 71 Απόλεια μάζας και χρωματικές αλλοιώσεις σε τμήμα της ισόδομης τοιχοποιίας ισογείου

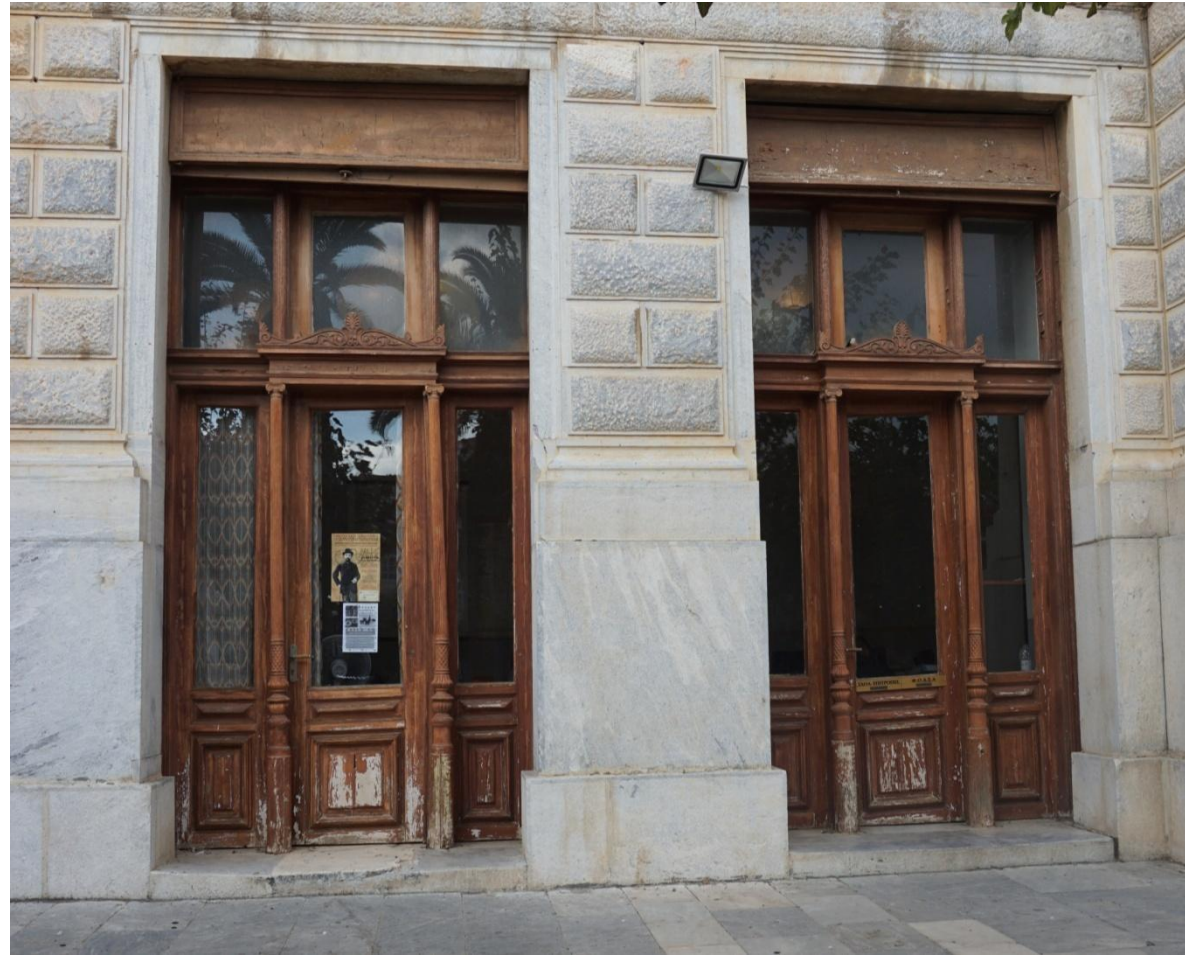
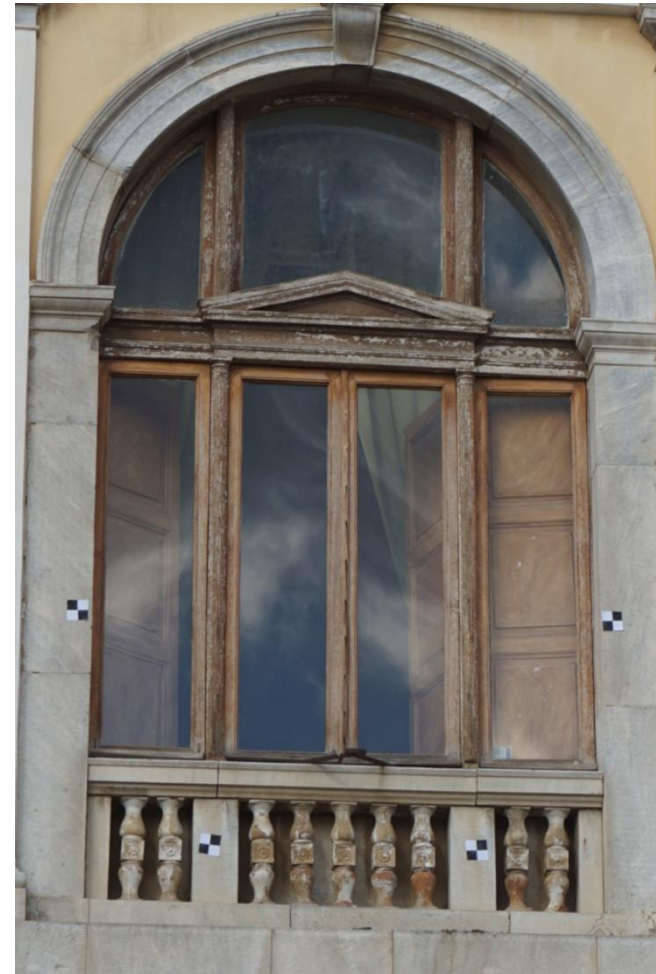
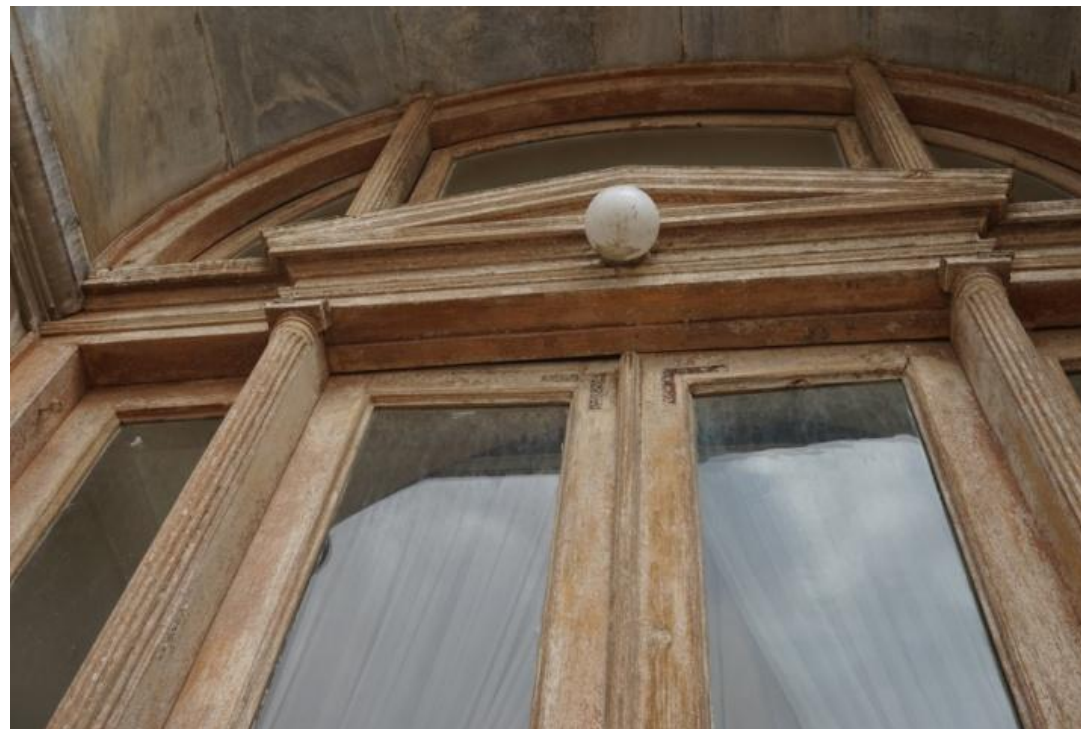
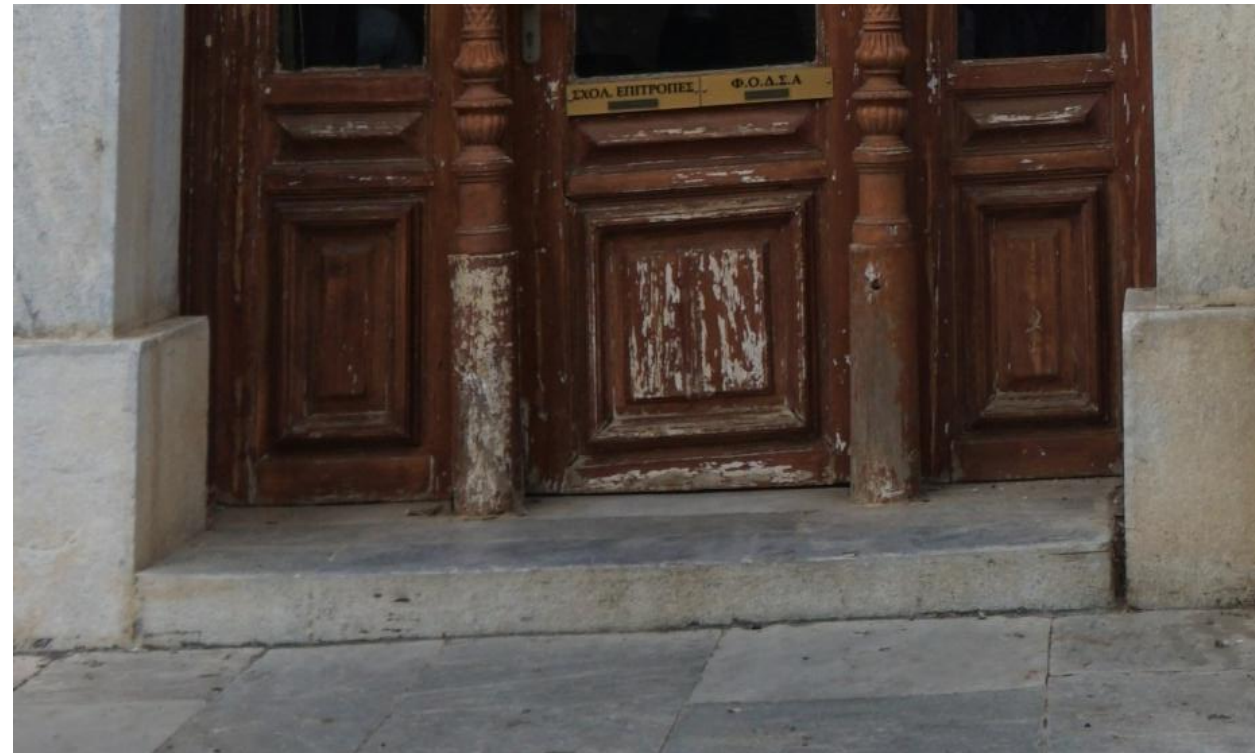
Εικ. 73 έως 76 φθορές, απόλεια των χρωματισμών που λειτουργούν προστατευτικά στα ξύλα και αποκάλυψη της ξύλινης επιφάνειας

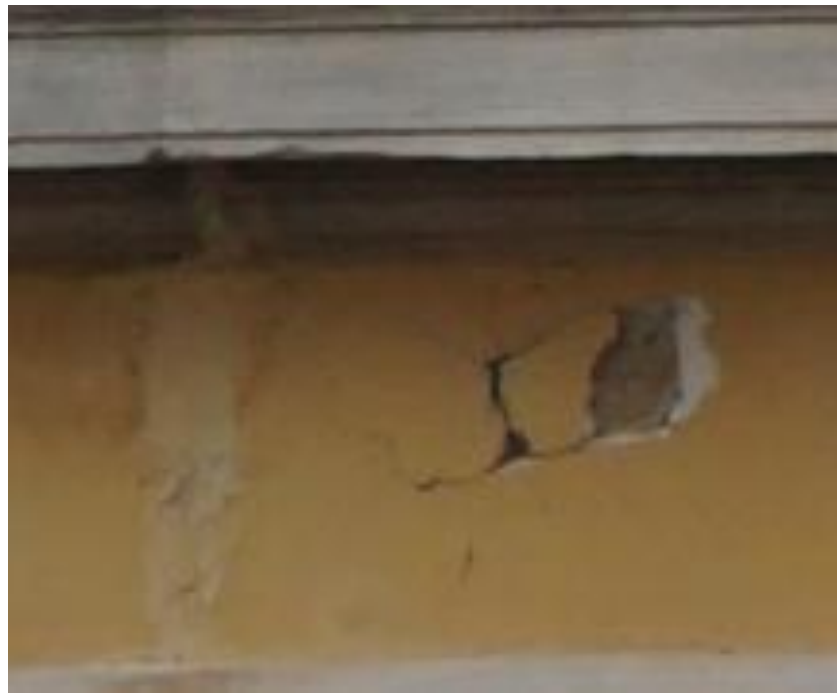
Εικ. 79: Εκτεταμένη αποσάθρωση και ρωγμές στον πύργο.

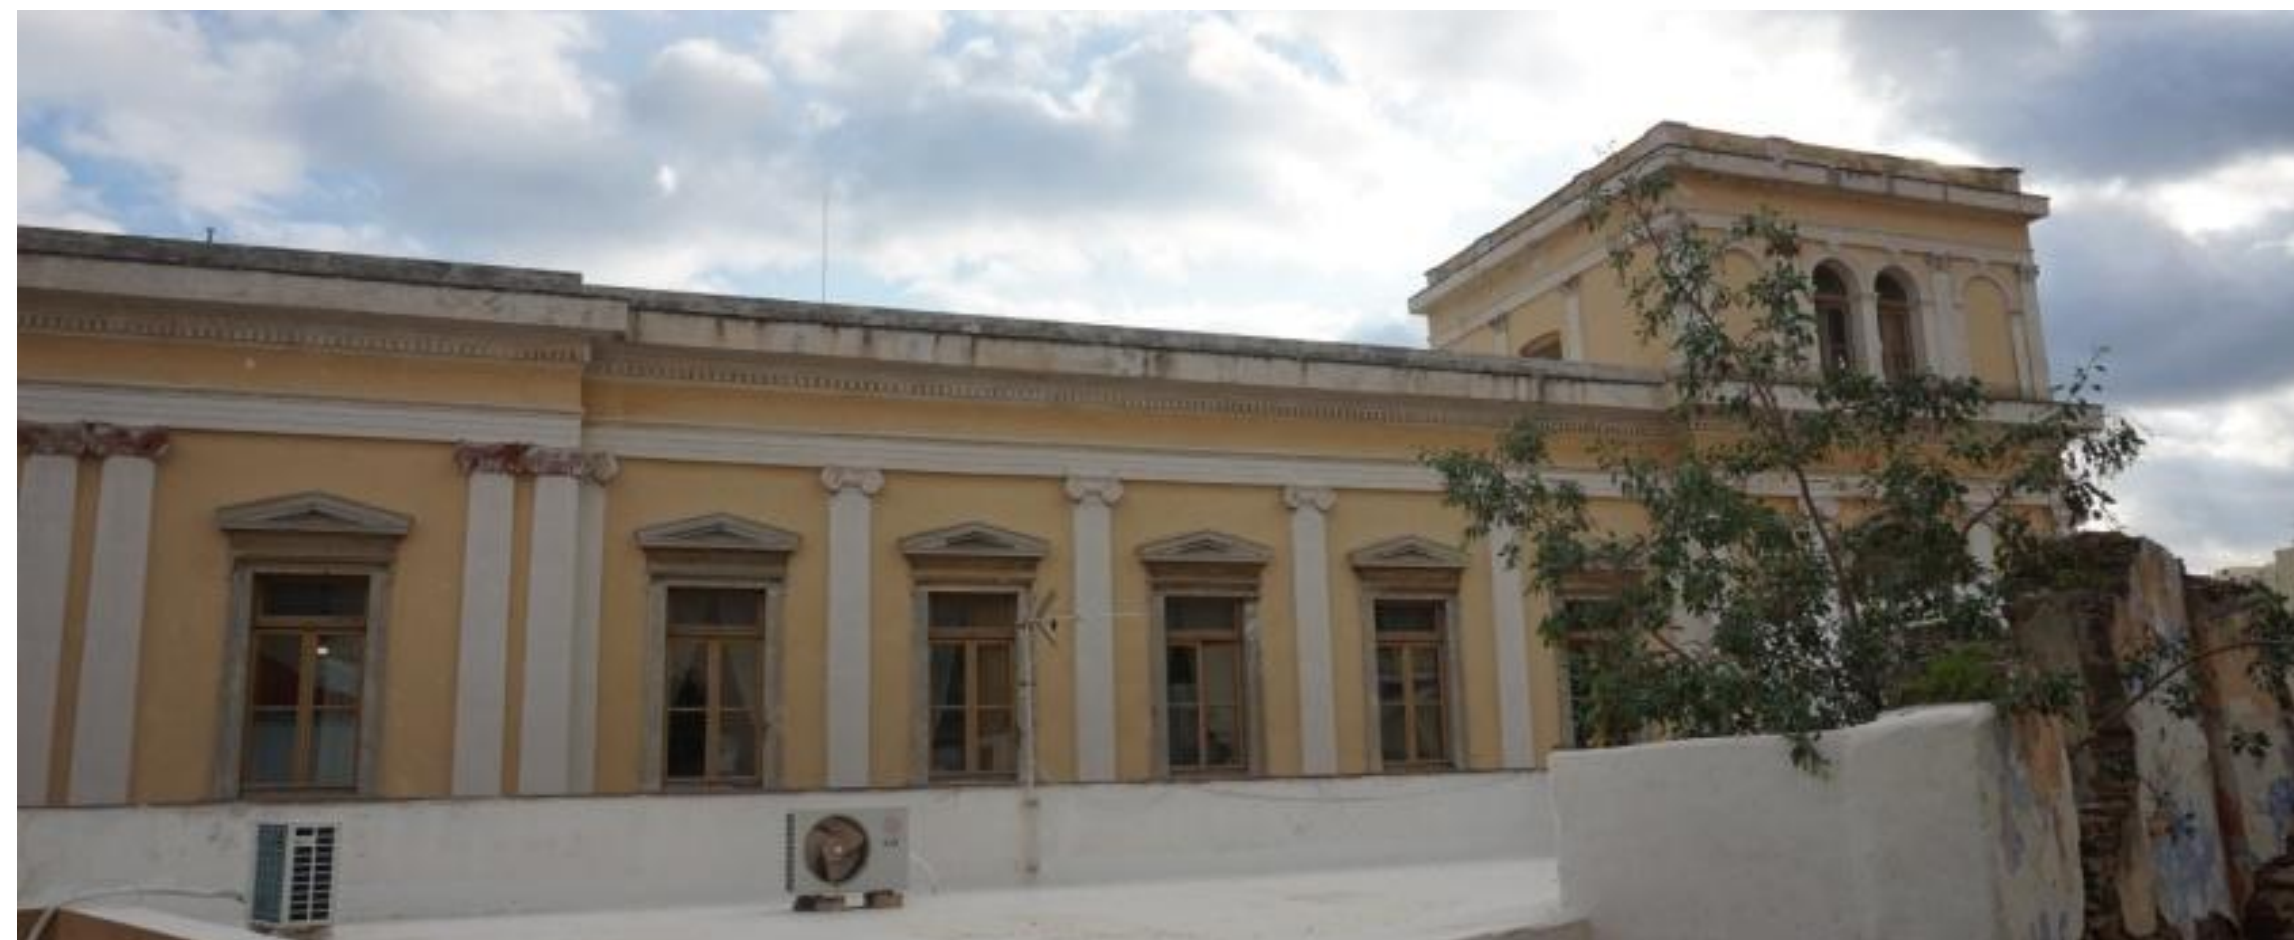
Εικ. 89 Βιογενής κρούστα κατά μήκος του στηθιαίου δόματος

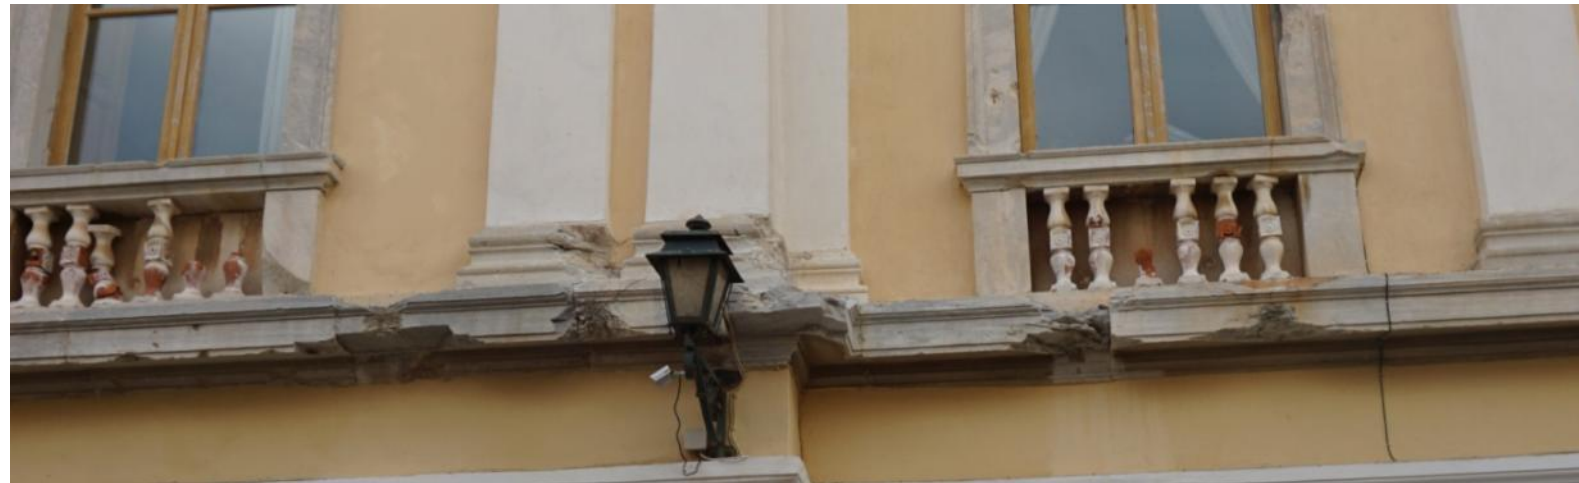
Εικ. 90: Απόλεια επιχρίσματος μπαλούστρων και απουσία τμημάτων

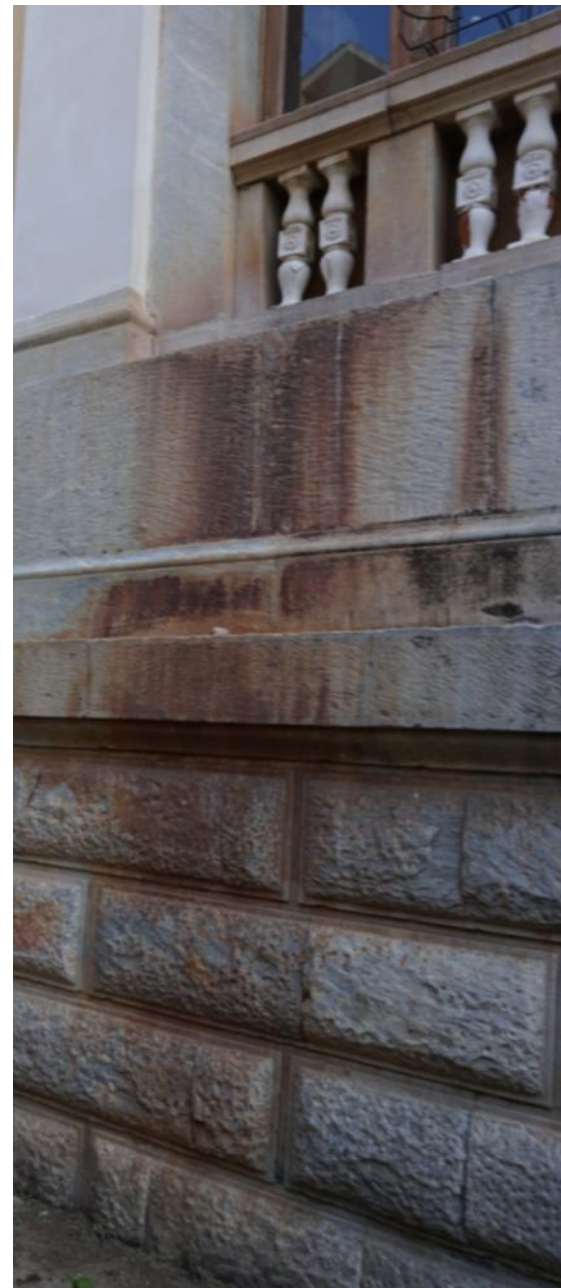
Εικ. 92, 93 : Σπασμένα μπαλούστρα in situ

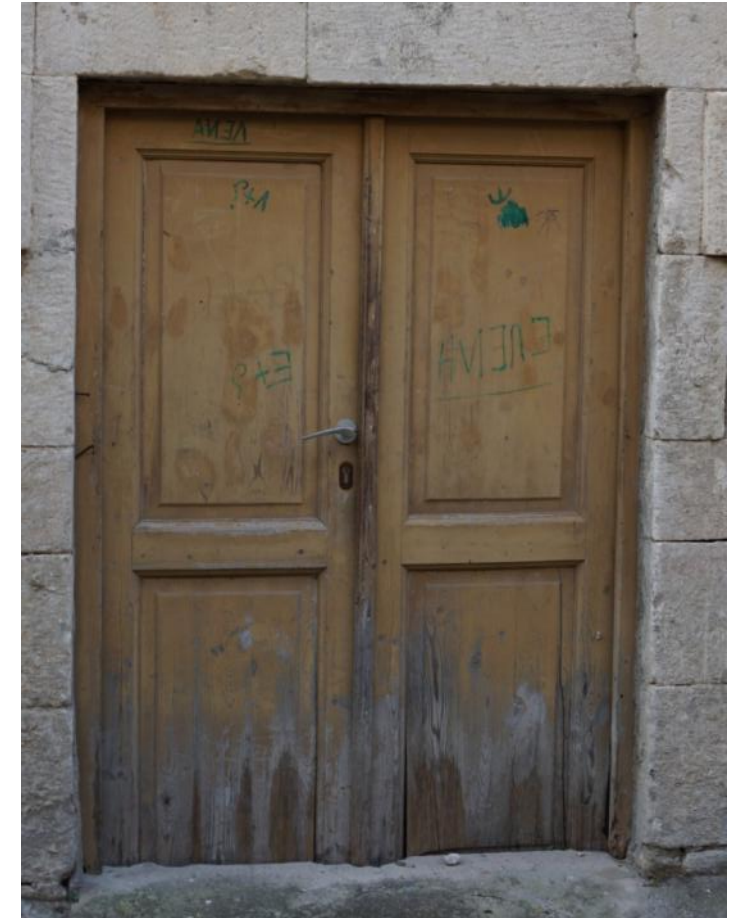
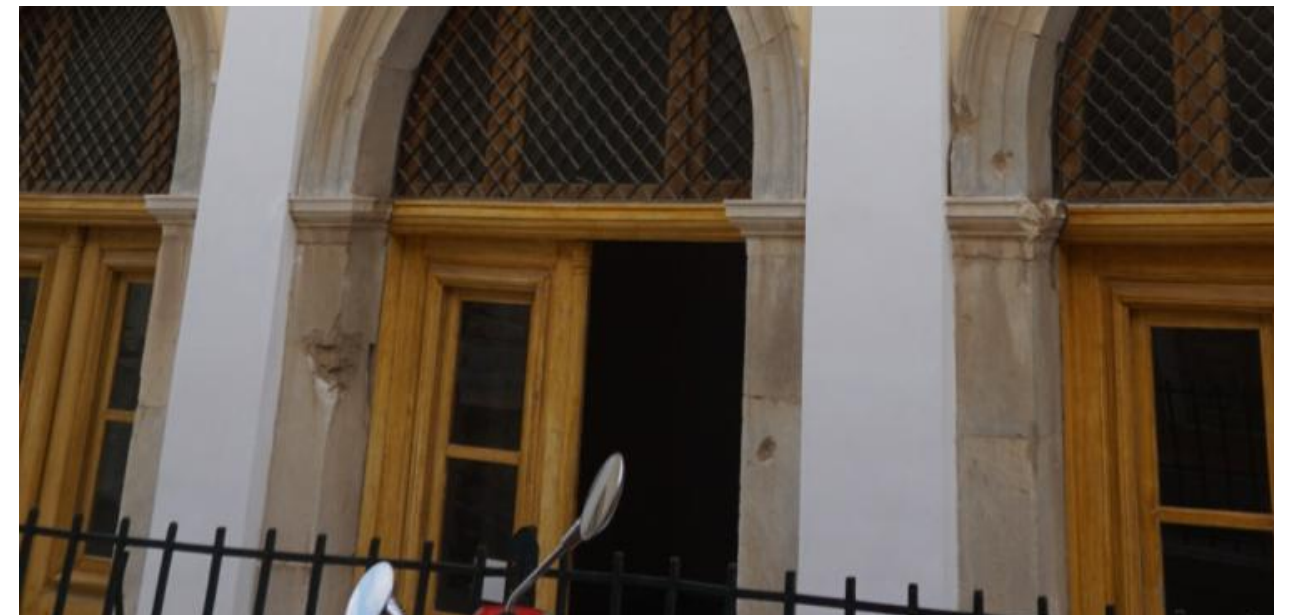
Εικ. 100 έως 106: φθορές, απώλεια των χρωματισμών στα κουφώματα , σημάδια σήψης

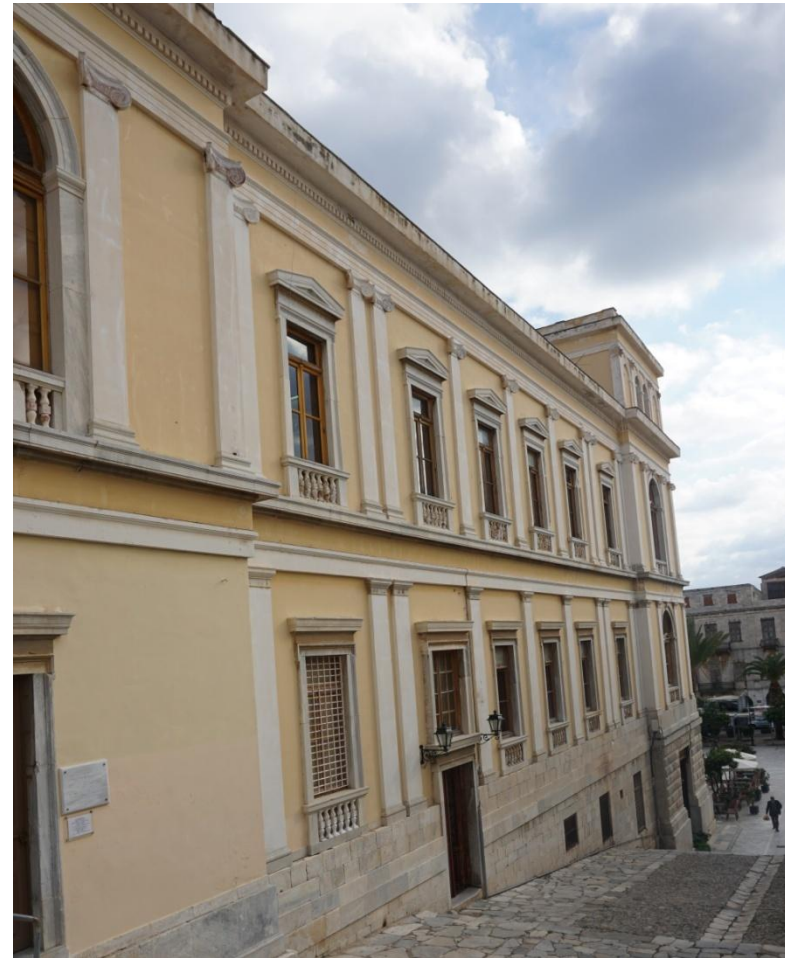
Εικ. 109: Οι κύριες φθορές εντοπίζονται στο γείσο του δώματος

Πρέπει τέλος να επισημανθεί η ανάγκη αποκατάστασης, συμπλήρωσης ή αντικατάστασης όπου απαιτείται των λίθινων πλακών επίστεψης των γείσων οροφής β' ορόφου και οροφής πύργων.

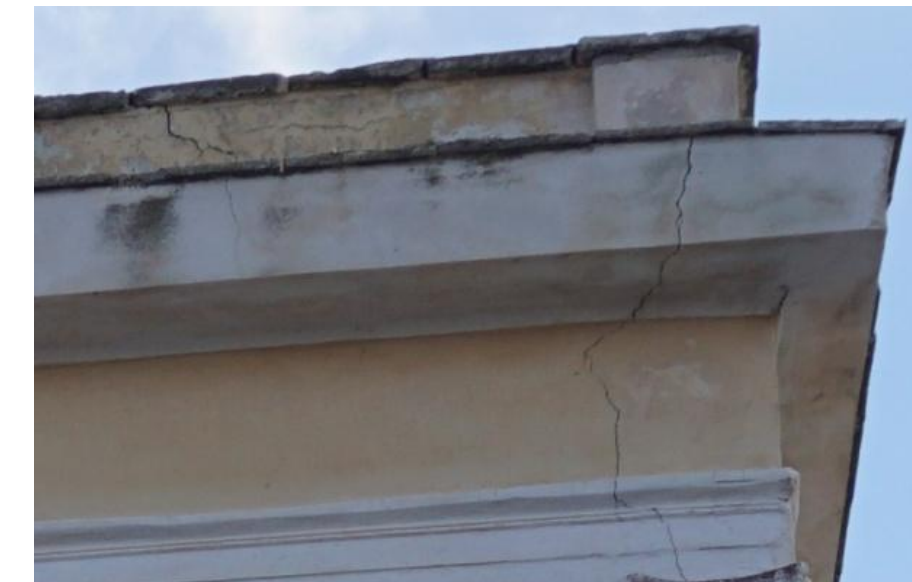
Εικ. 115: Ρωγμές και αποσάθρωση κονιάματος στις γωνίες των πύργων

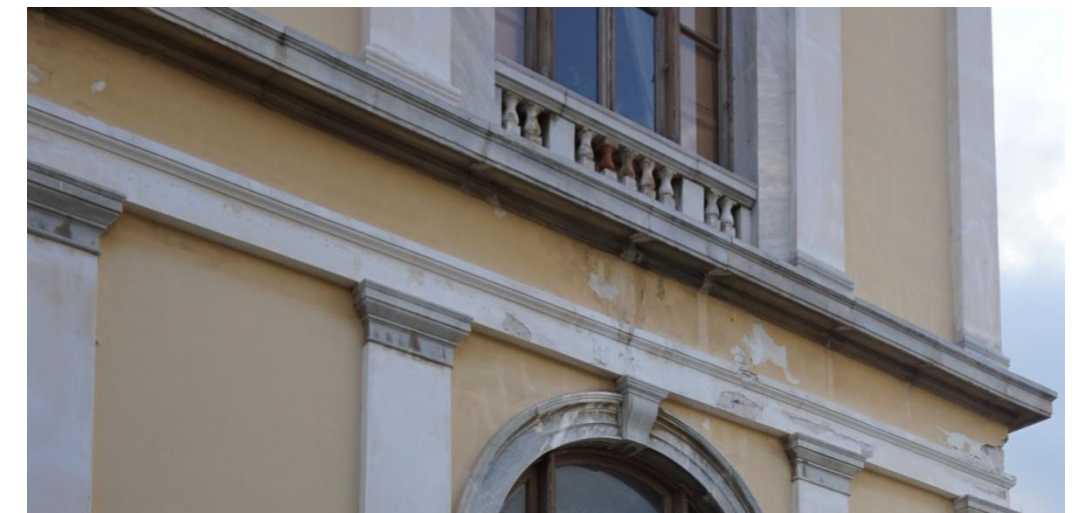
Εικ. 118: Εκτεταμένες φθορές κάτω από το γείσο α' ορόφου

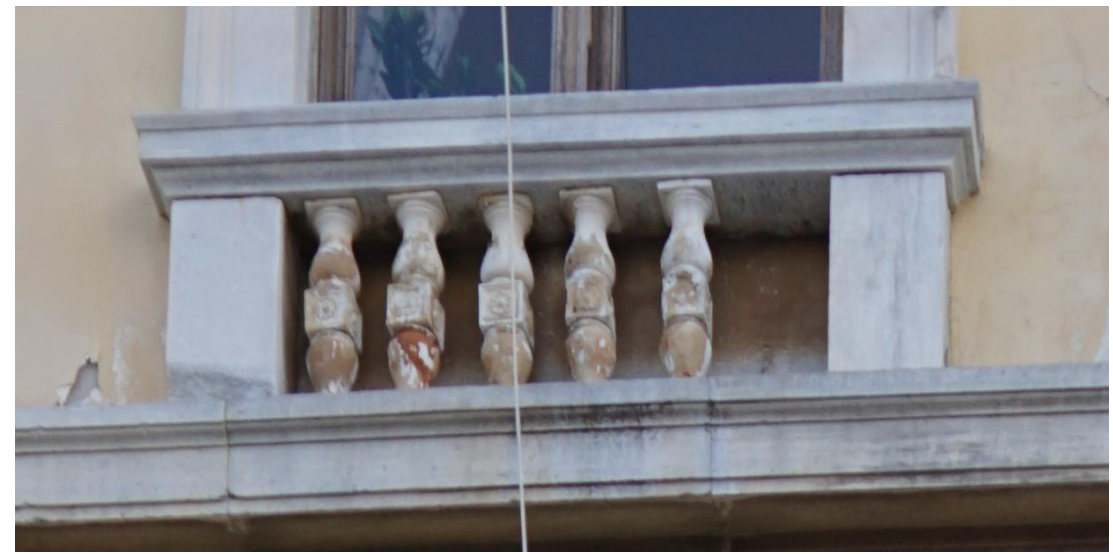
Εικ. 119-120: Απώλεια χρωματισμών στα κεραμικά στοιχεία

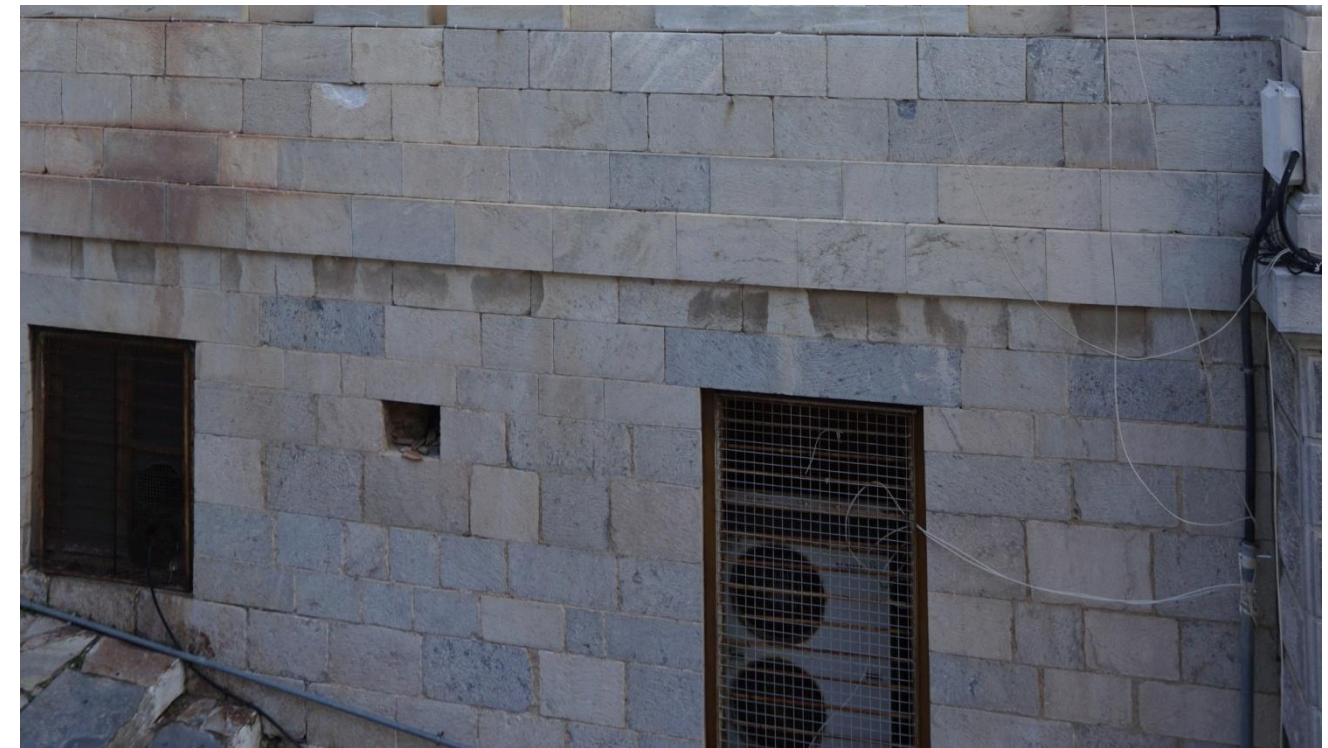
Εικ. 124: Επικαθήσεις - θραυσμένα μέρη στη βάση της τοιχοποιίας

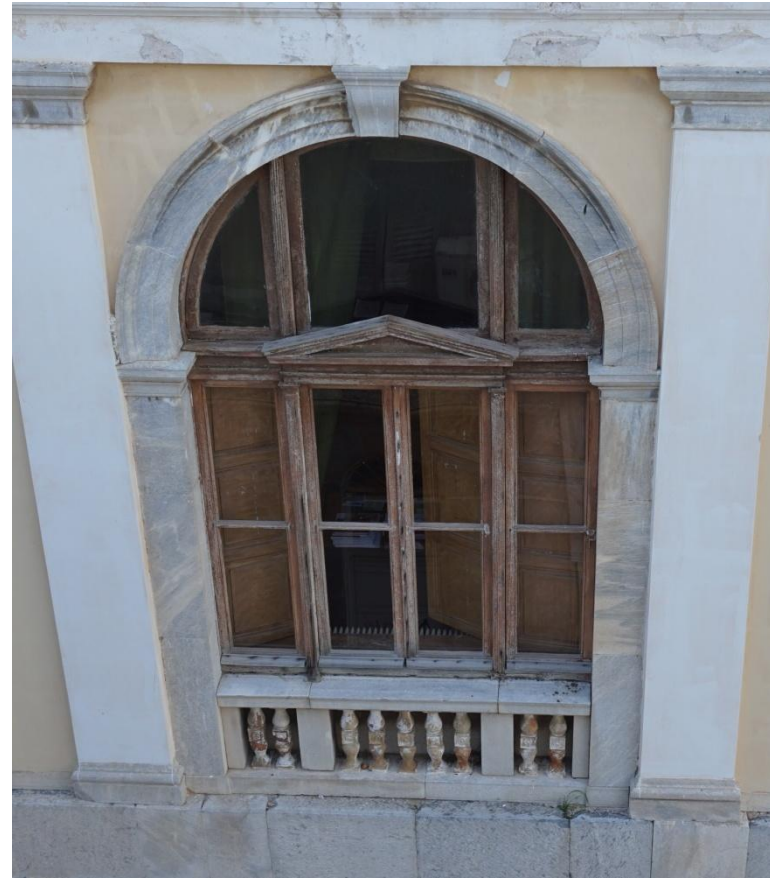
Εικ. 125 έως 129: φθορές, απώλεια των χρωματισμών στα κουφώματα, σημάδια σήψης

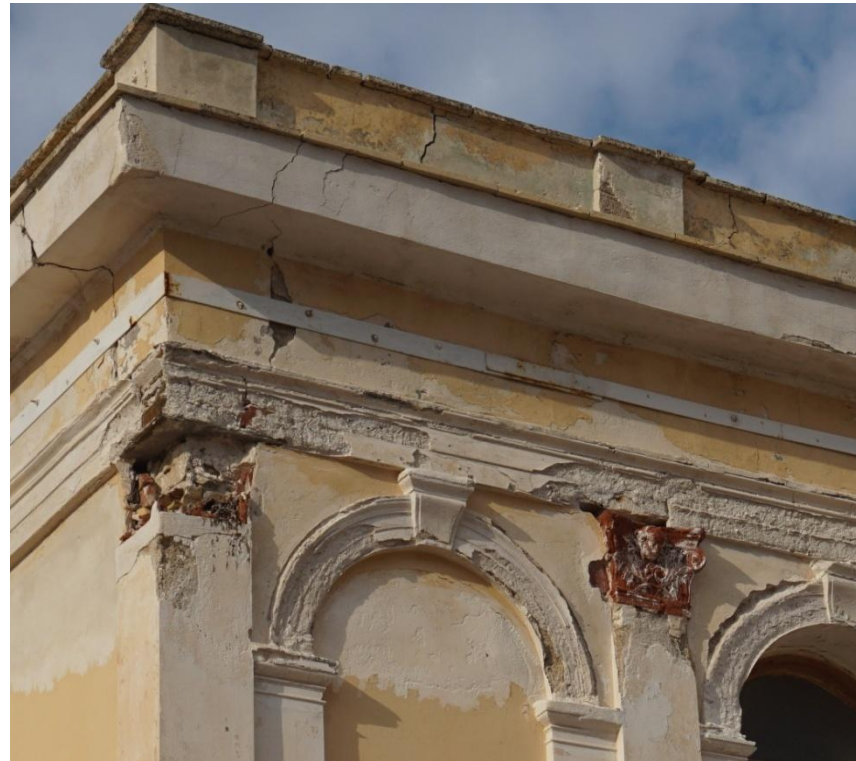
Εικ. 132: Αποσαθρώσεις - ρωγμές στις απολήξεις των πύργων - απώλεια γωνιακού επίκρανου

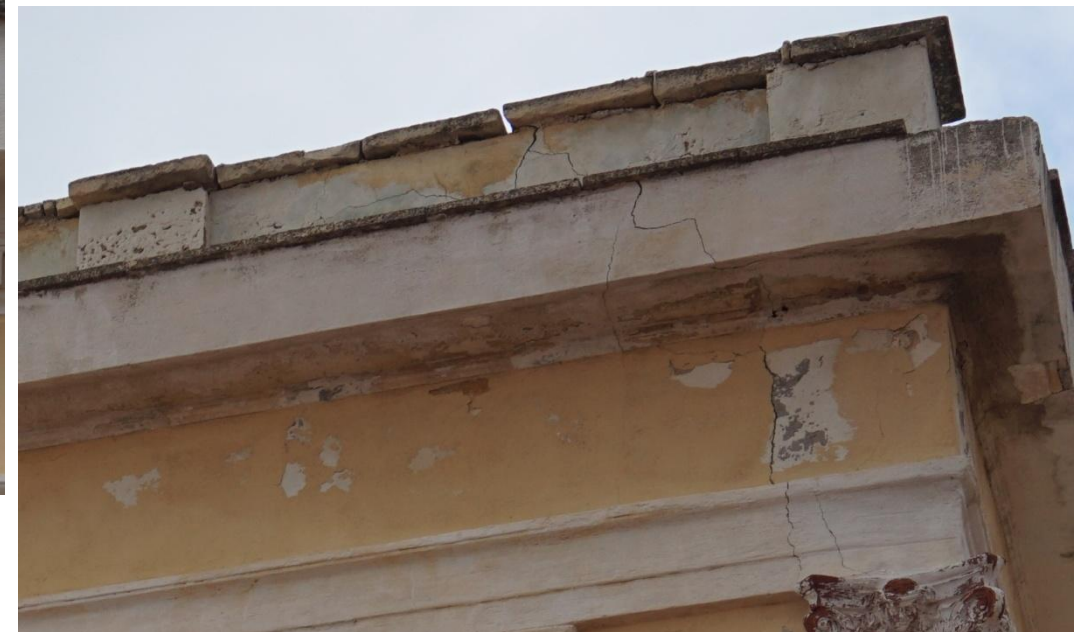
Εικ. 134: Αποσαθρώσεις - ρωγμές στις απολήξεις των πύργων

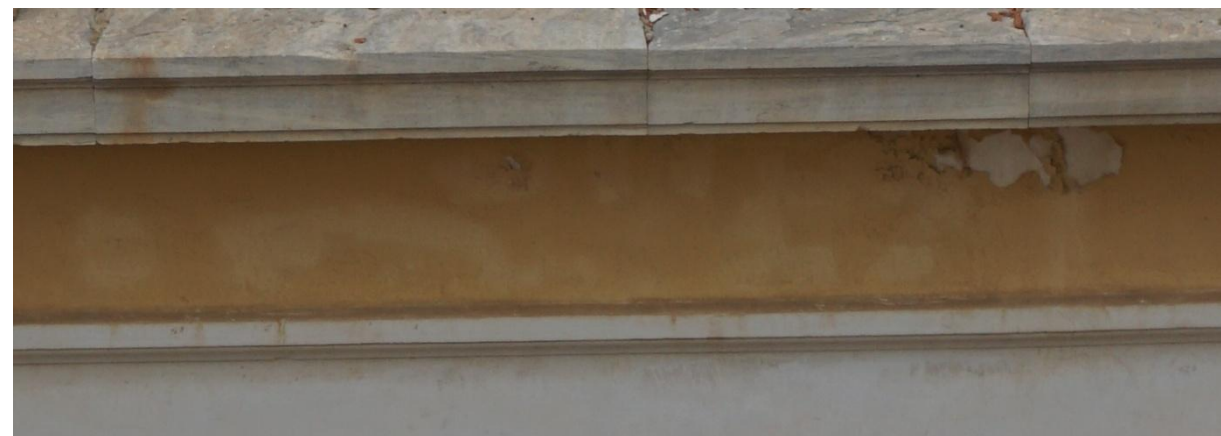
Εικ.136: Χρωματικές αλλοιώσεις και αποφλοιώσεις

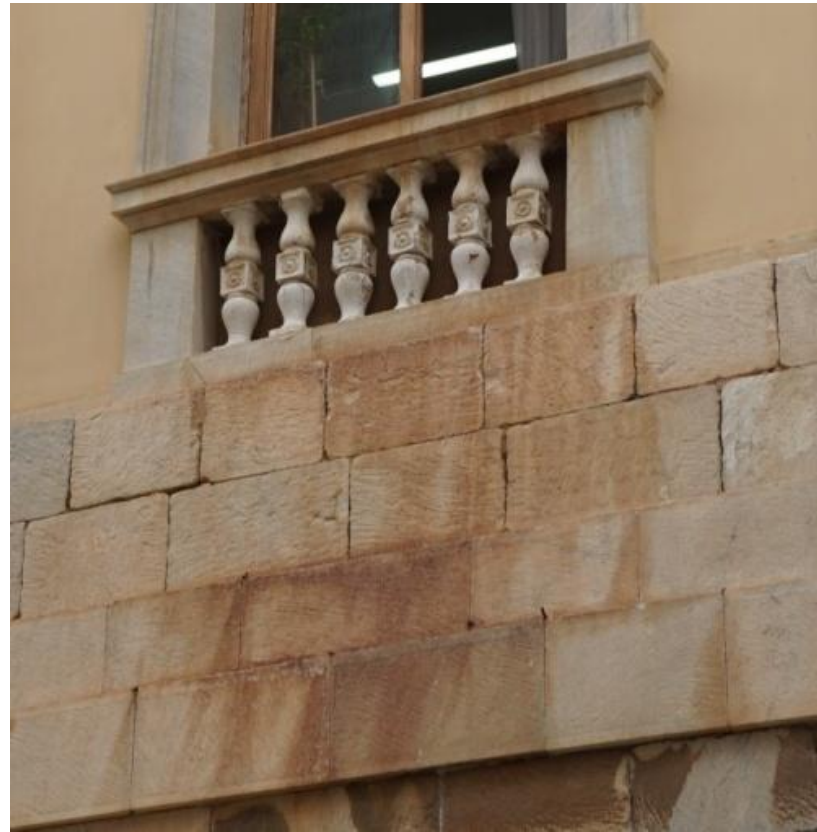
Εικ. 139: Επικαθήσεις και απόλεια κονιάματος δομής

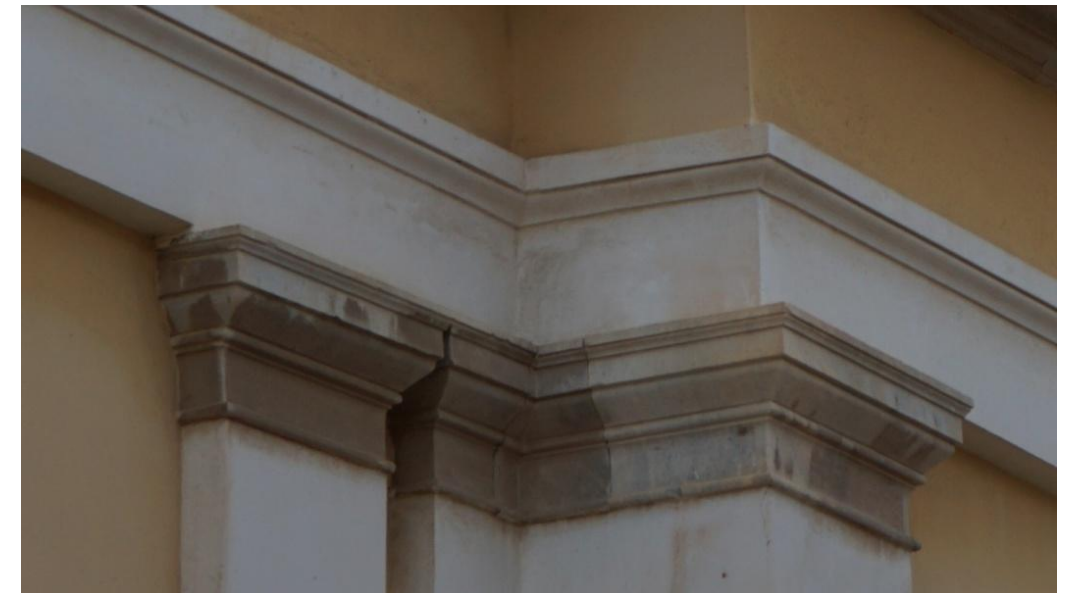
Εικ. 147: Επικαθήσεις
