ΕΙΣΑΓΩΓΗ

Αντικείμενο της παρούσας μελέτης είναι η αποκατάσταση των όψεων του Δημαρχείου με σκοπό την ανάδειξη του κτιρίου και την αποτροπή περαιτέρω επιδείνωσης της υφιστάμενης κατάστασής τους. Η μελέτη συγκεκριμένα περιλαμβάνει:

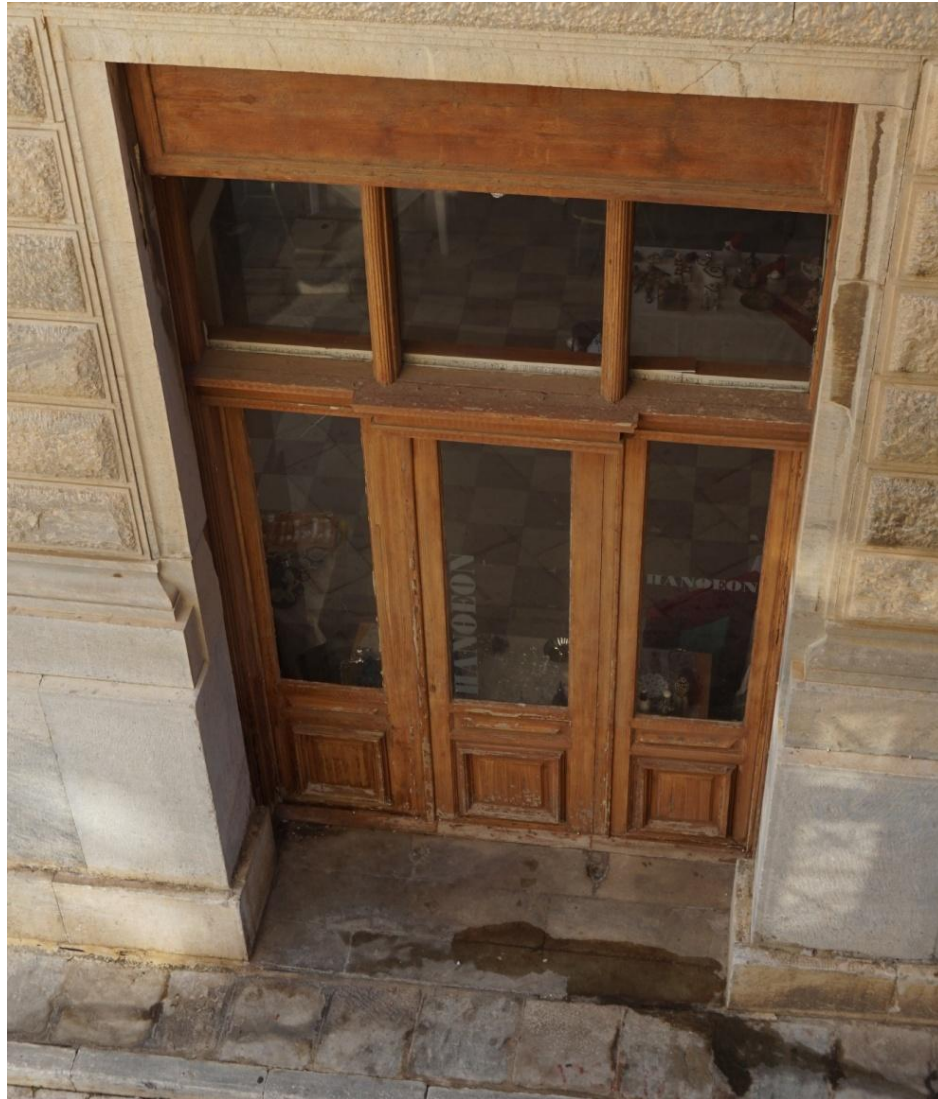
Εικ. 148: Κουφώμα που διατηρείται σε καλή εν γένει κατάσταση με εξαίρεση το κατοκάσι.

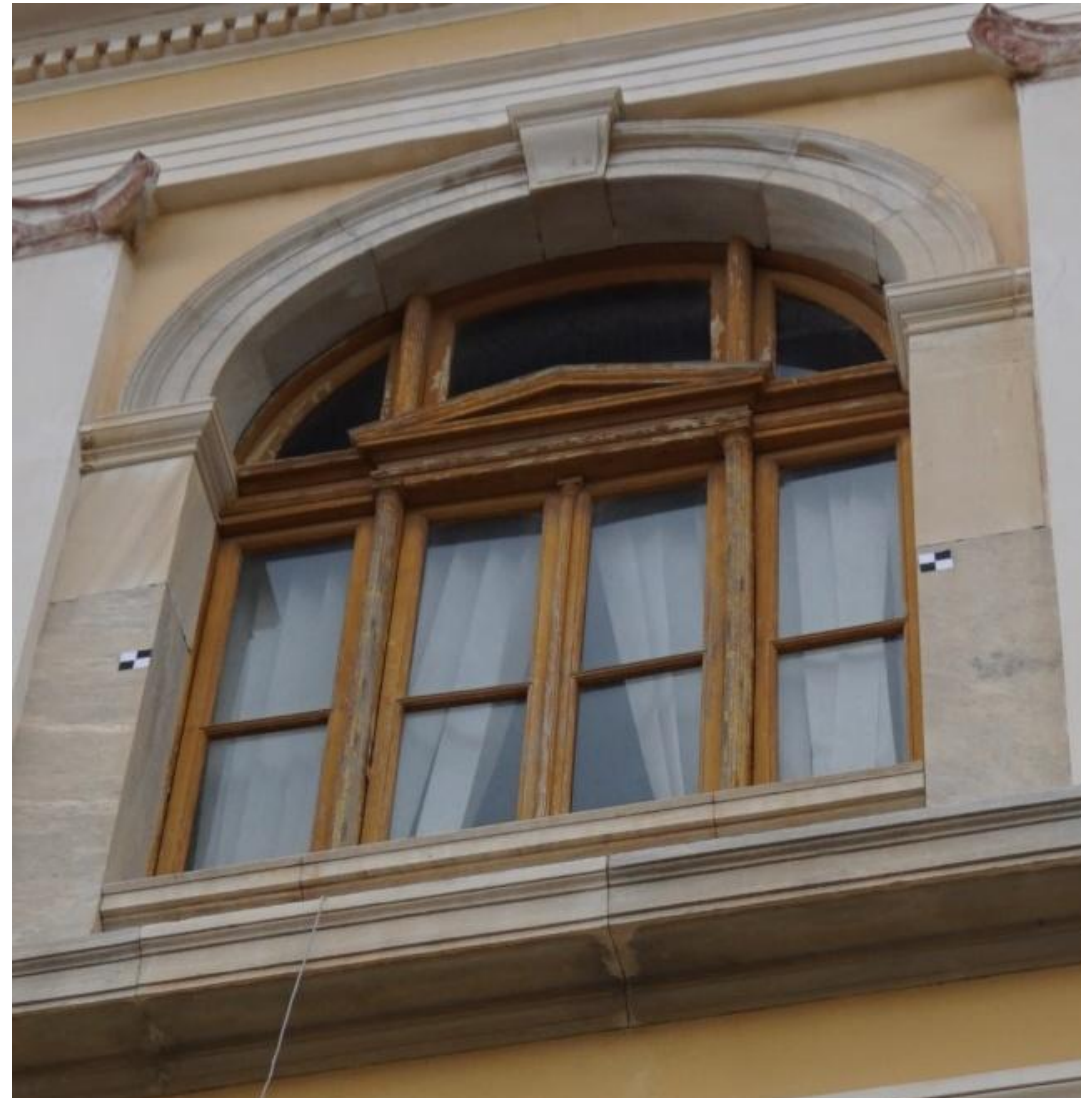
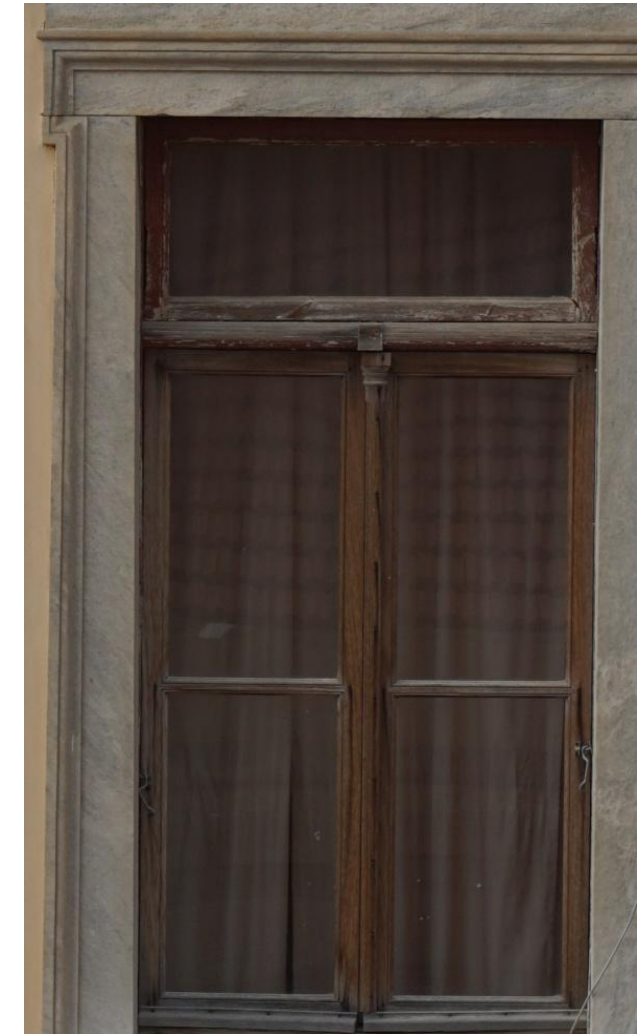
Εικ. 149 έως 153: Φθορές, απόλεια των χρωματισμών στα κουφώματα

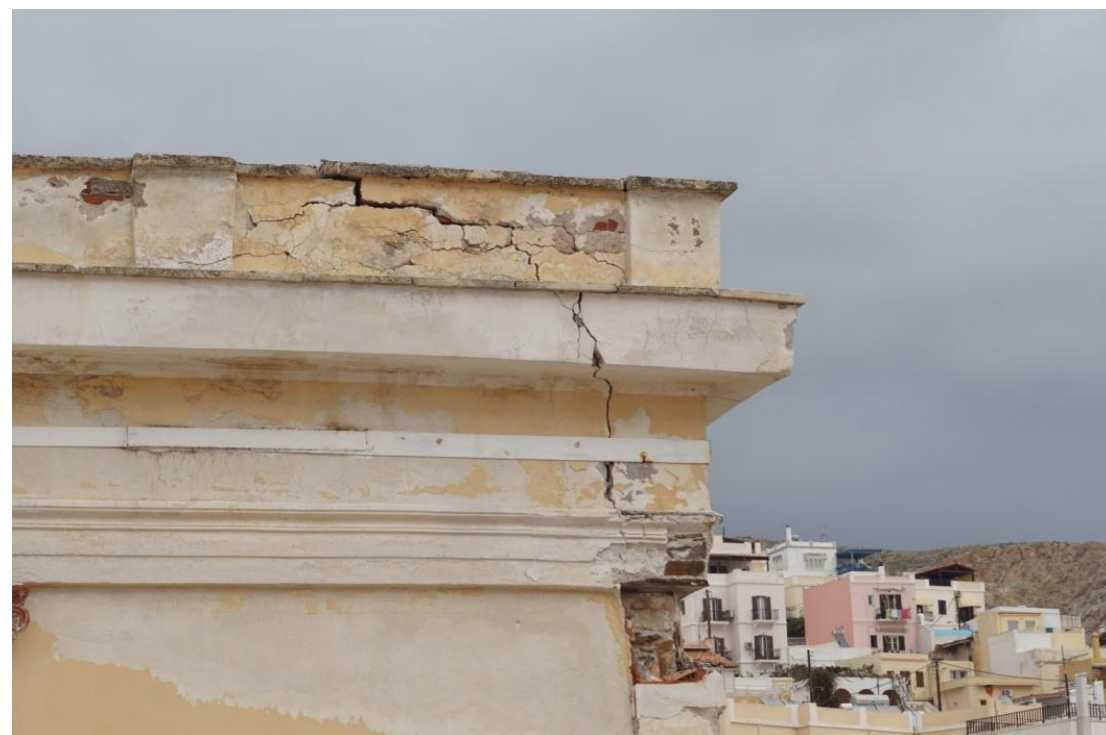
Επισημαίνεται ότι ο βορειοανατολικός πύργος χαρακτηρίστηκε επικίνδυνος (Υπηρεσία Δόμησης Δήμου Σύρου – Ερμούπολης αρ. πρωτ. ΟΙΚ 604/28-3-2016). Για τα μέτρα άρσης της επικινδυνότητας γνωμοδότησαν οι Υπηρεσίες του Υπουργείου Πολιτισμού (ΥΠΠΟΑ/ΓΔΑΜΤΕ/ΥΝΜΤΕΑΑΣΕΚ/102935/8309/1755/7-4-2016), και το Συμβούλιο Αρχιτεκτονικής (αρ. 33 πρακτικού της από 24-5-2016 37ης Συνεδρίασης),ωστόσο δεν έχει γίνει άρση της επικινδυνότητας από την Υπηρεσία Δόμησης, ούτε φαίνεται να έχουν υπάρξει επαρκείς επισκευές πέραν της περιόδου.

Εικ. 156: Εκτεταμένες υγρασίες και ρηγματώση και λόγω απώλειας στήριξης

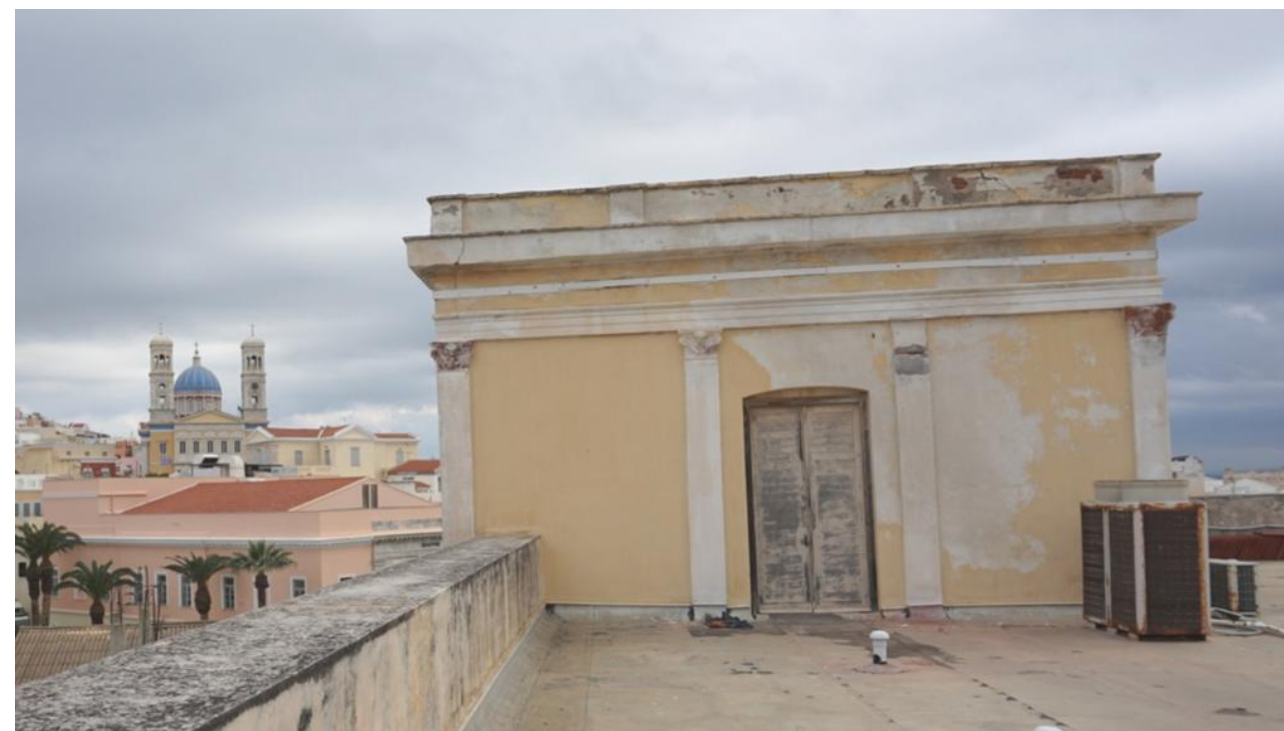
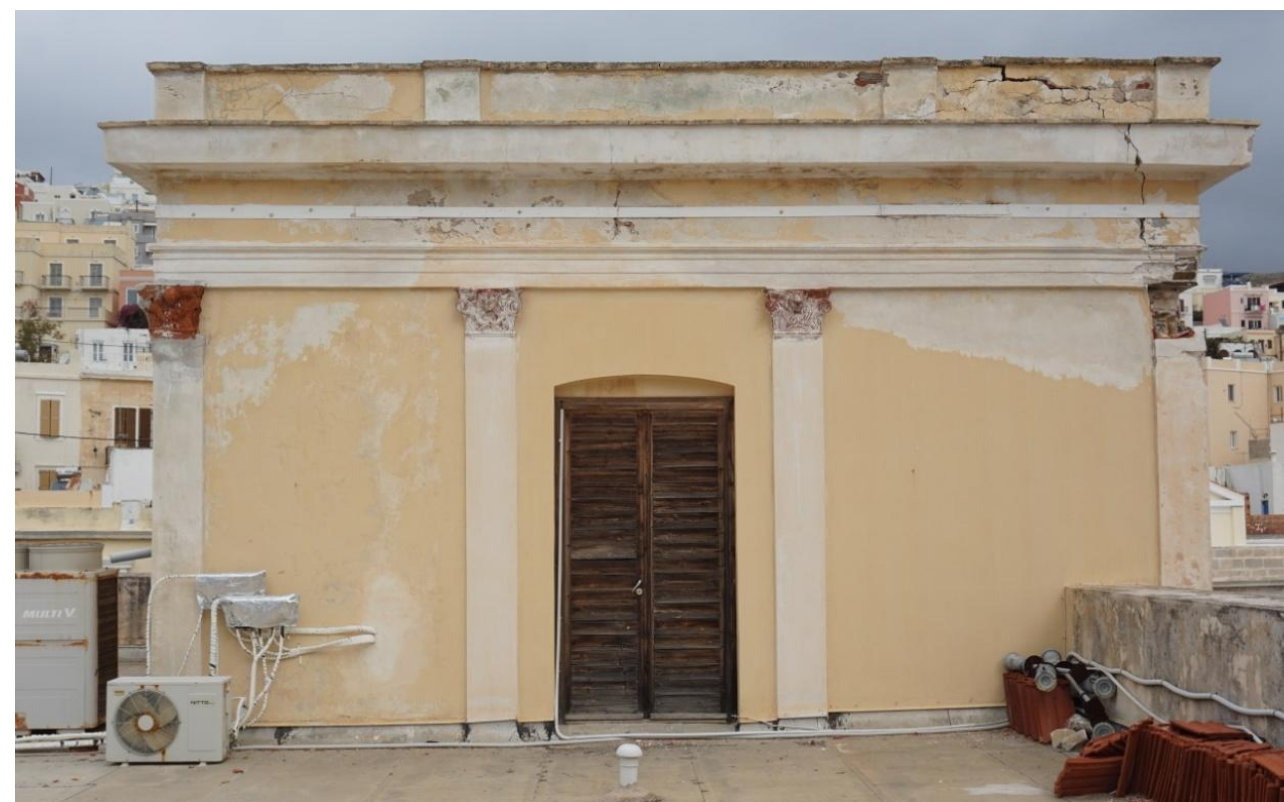
Εικ. 154 έως 155: Κατακόρυφη ρωγμή στη περιοχή των γωνιών - εκτεταμένη αποδιοργάνωση των κονιαμάτων στις εσωτερικές όψεις του βορειοανατολικού πύργου

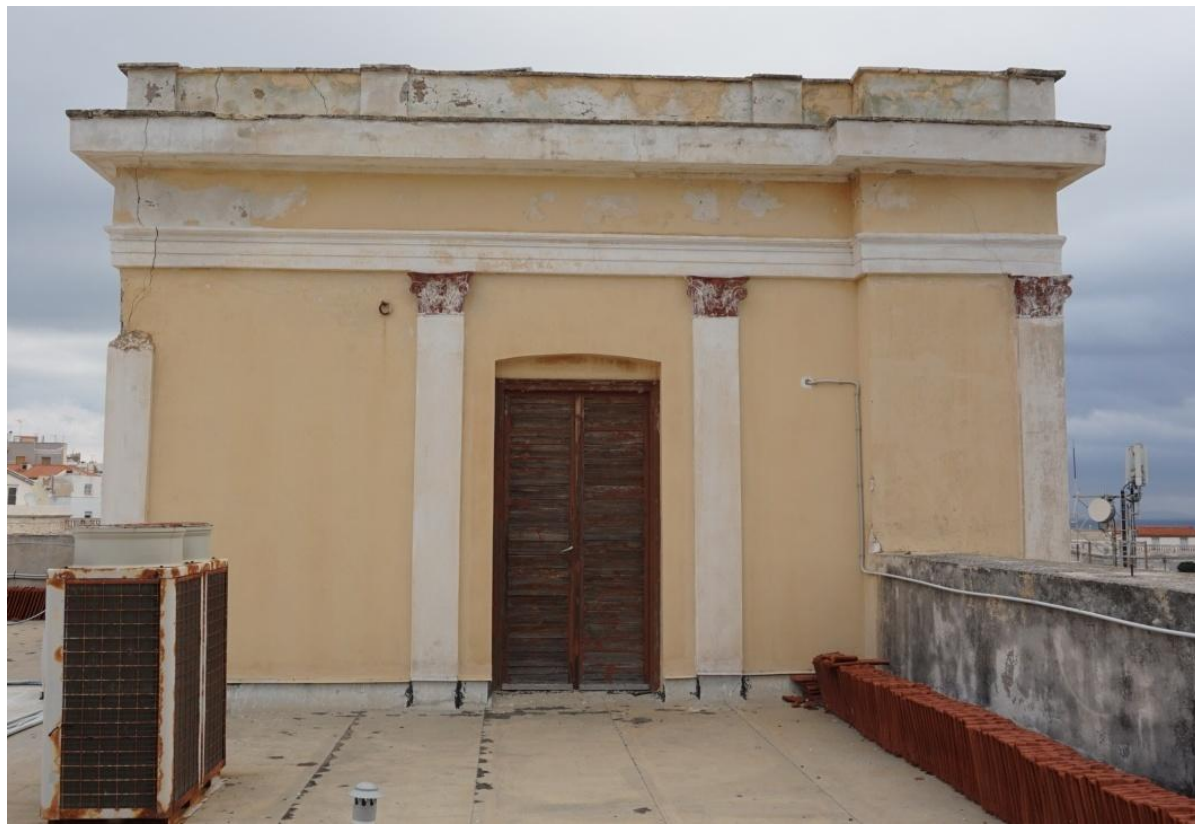
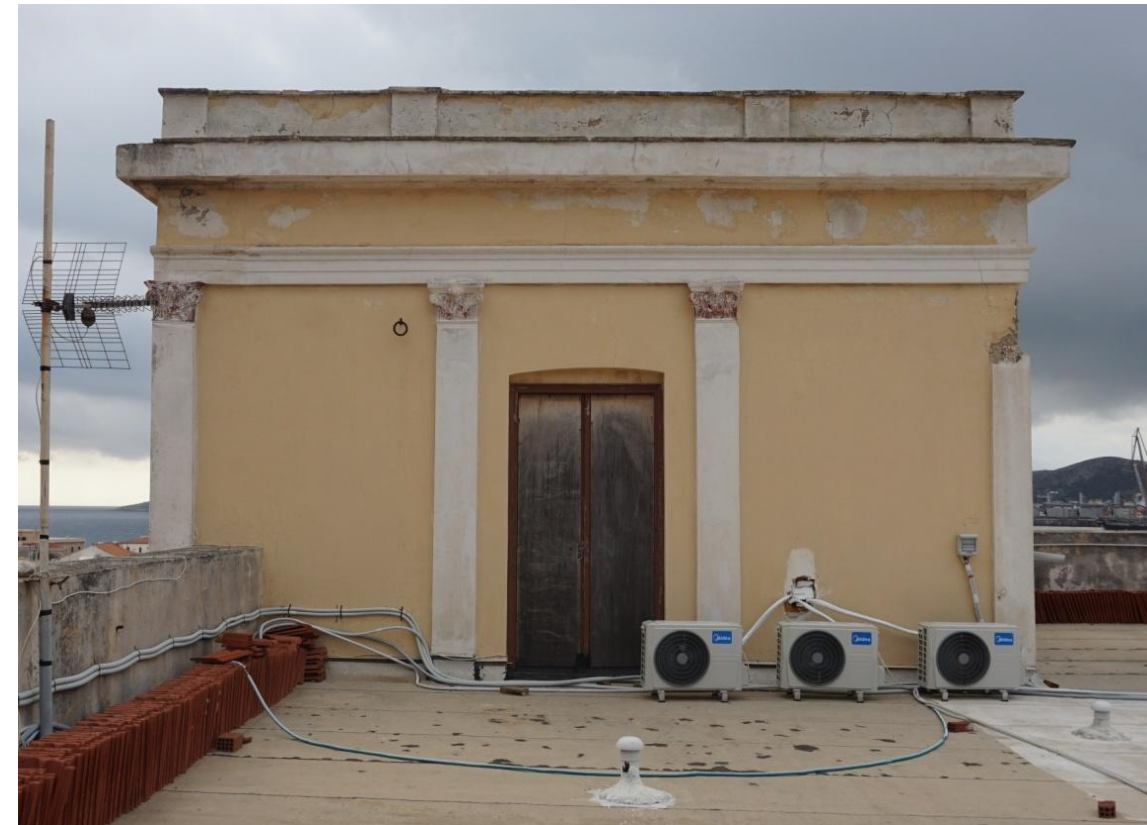
Εικ. 157 - 158: Εσωτερικές όψεις νοτιοανατολικού πύργου. Στις γωνίες αριστερά και δεξιά απουσιάζουν πλήρως τα επίκρανα. - Αποσαθρώσεις επιχρισμάτων παρουσιάζονται εκτεταμένες στο στηθαίο, το γείσο και κάτω από το γείσο.

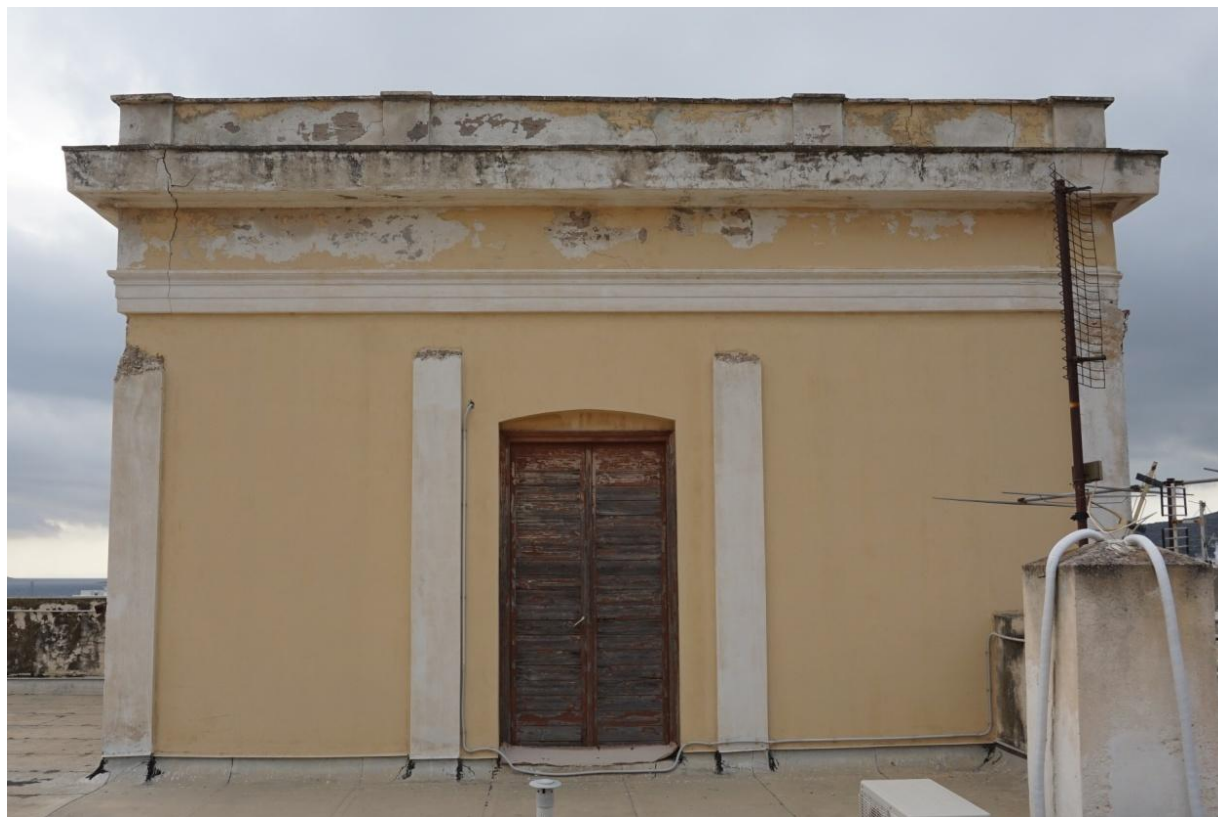
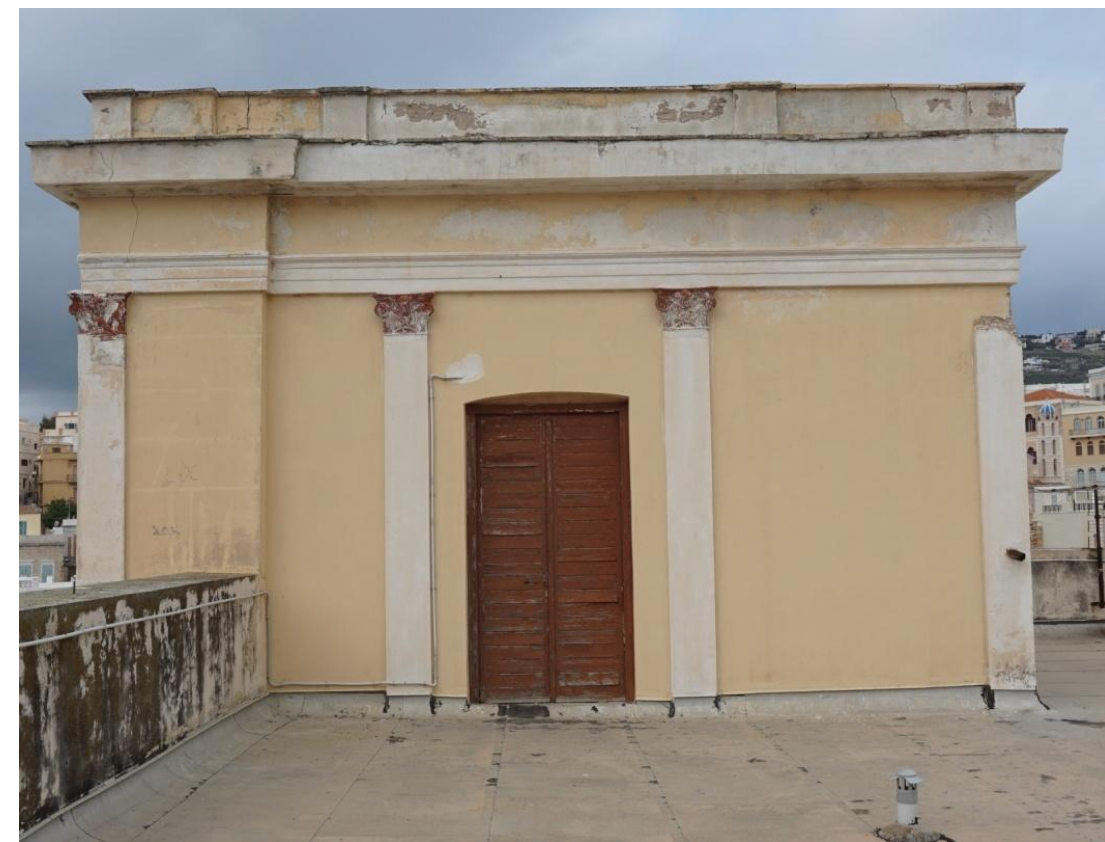
Εικ. 159 - 160: Εσωτερικές όψεις νοτιοδυτικού πύργου. Στη μία πλευρά και στη γωνία δεξιά απουσιάζουν πλήρως τα επίκρανα. - Αποσαθρώσεις επιχρισμάτων παρουσιάζονται εκτεταμένες στο στηθαίο, το γείσο και κάτω από το γείσο.

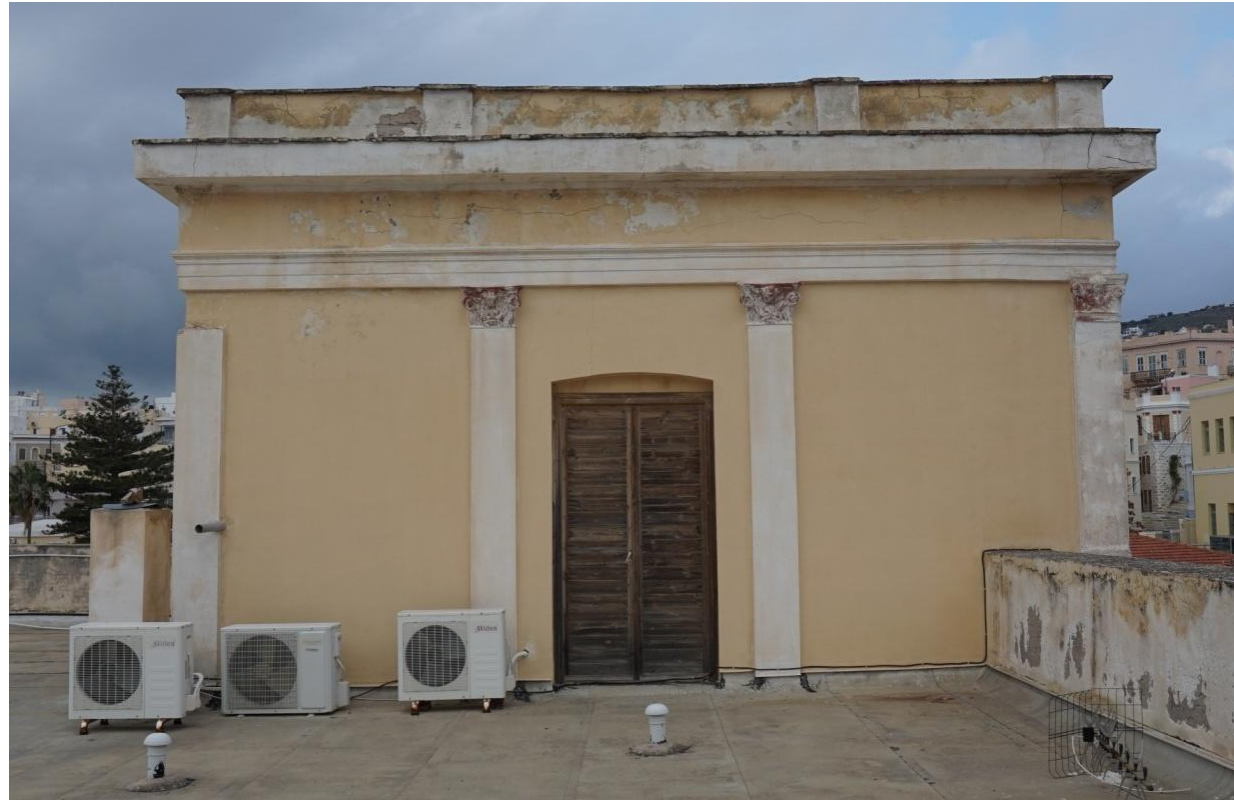
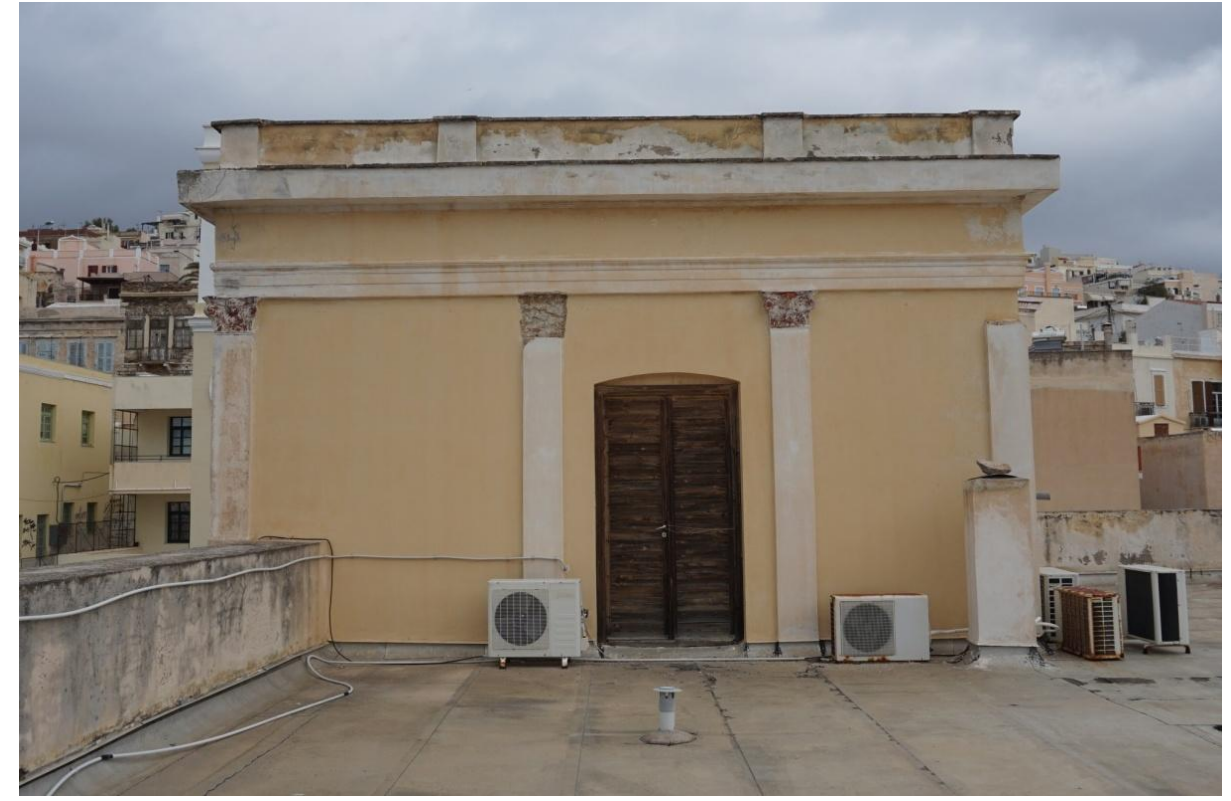
Εικ. 161 - 162: Εσωτερικές όψεις βορειοδυτικού πύργου. Στις γωνίες αριστερά και δεξιά απουσιάζουν πλήρως τα επίκρανα.. - Αποσαθρώσεις επιχρισμάτων παρουσιάζονται εκτεταμένες στο στηθαίο , το γείσο και κάτω από το γείσο.

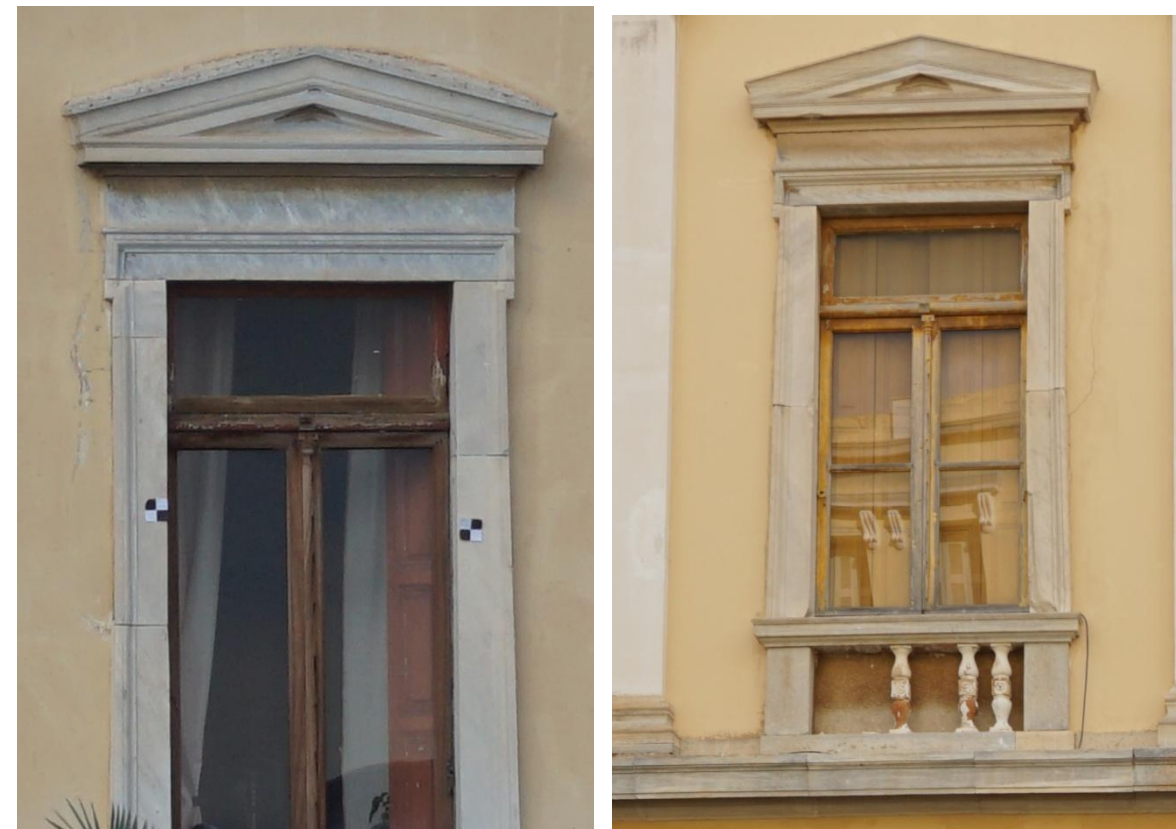
Εικ.163-164: Ρηγματώσεις περιμετρικά των κορνιζωμάτων ανοιγμάτων. Αριστερά άνοιγμα της νότιας όψης. Δεξιά άνοιγμα της βόρειας όψης.

Η συμπλήρωση των απωλειών και ρωγμών των επιφανειών και των τραβηχτών, θα γίνει με υλικά ίδιας ή παρόμοιας σύστασης με αυτά του κονιάματος. Πριν την εφαρμογή του νέου υλικού είναι απαραίτητος ο καθαρισμός του αποδυναμωμένου κονιάματος, η στερέωση και η ύγρανση της φθοράς. Το νέο κονίαμα θα χαρακτηρίζεται, από συνεκτική ικανότητα και συνάφεια με τα αυθεντικά υλικά κατασκευής και η συμπλήρωση των κενών θα γίνει σύμφωνα με τις διαστρωματώσεις του αυθεντικού κονιάματος και με ανάλογη επιλογή στην κοκκομετρία των υλικών.

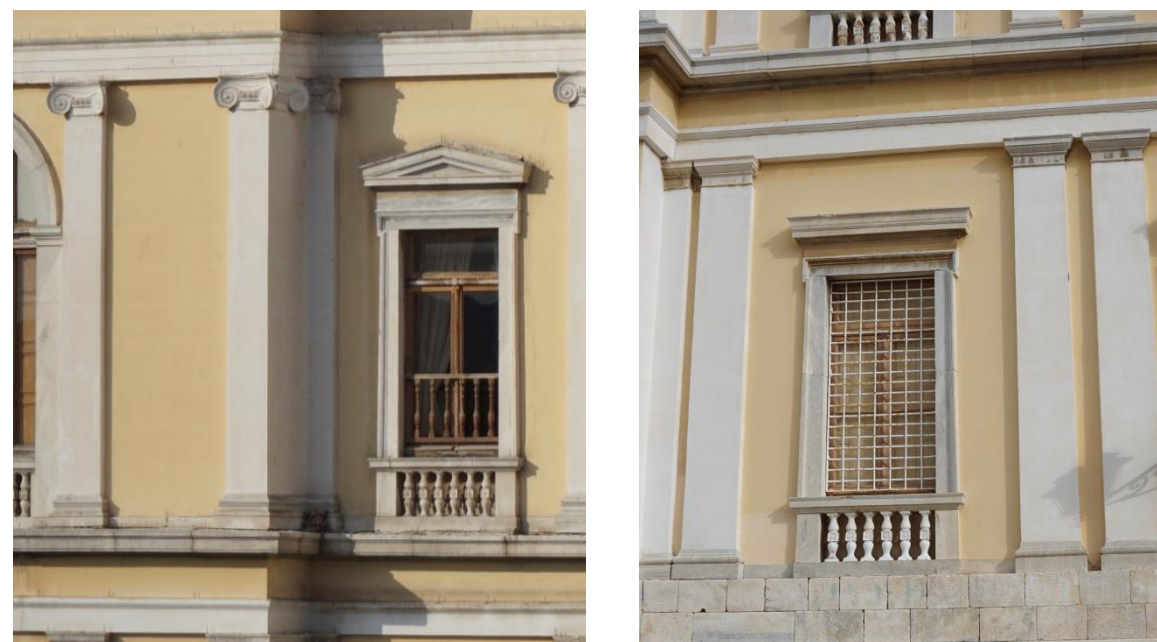
Εικ.165-166: Τα προς απομάκρυνση κιγκλιδώματα σε παράθυρα της νότιας και δυτικής όψης αντίστοιχα

Στις μεταγενέστερες πρόσθετες κατασκευές προς απομάκρυνση περιλαμβάνεται το ξύλινο κιγκλίδωμα που έχει προστεθεί σε παράθυρο του β' ορόφου της Νότιας όψης, καθώς και η σιδεριά σε παράθυρο της δυτικής όψης, τα οποία θα απομακρυνθούν με ιδιαίτερη προσοχή, ώστε να μην προκαλέσουν ζημιές στα διατηρούμενα δομικά στοιχεία. Η σιδεριά στο παράθυρο της δυτικής όψης, θα ανακατασκευαστεί σε όμοια μορφή και απόχρωση με τις σιδεριές των παραθύρων του μουσείου στη βόρεια όψη.

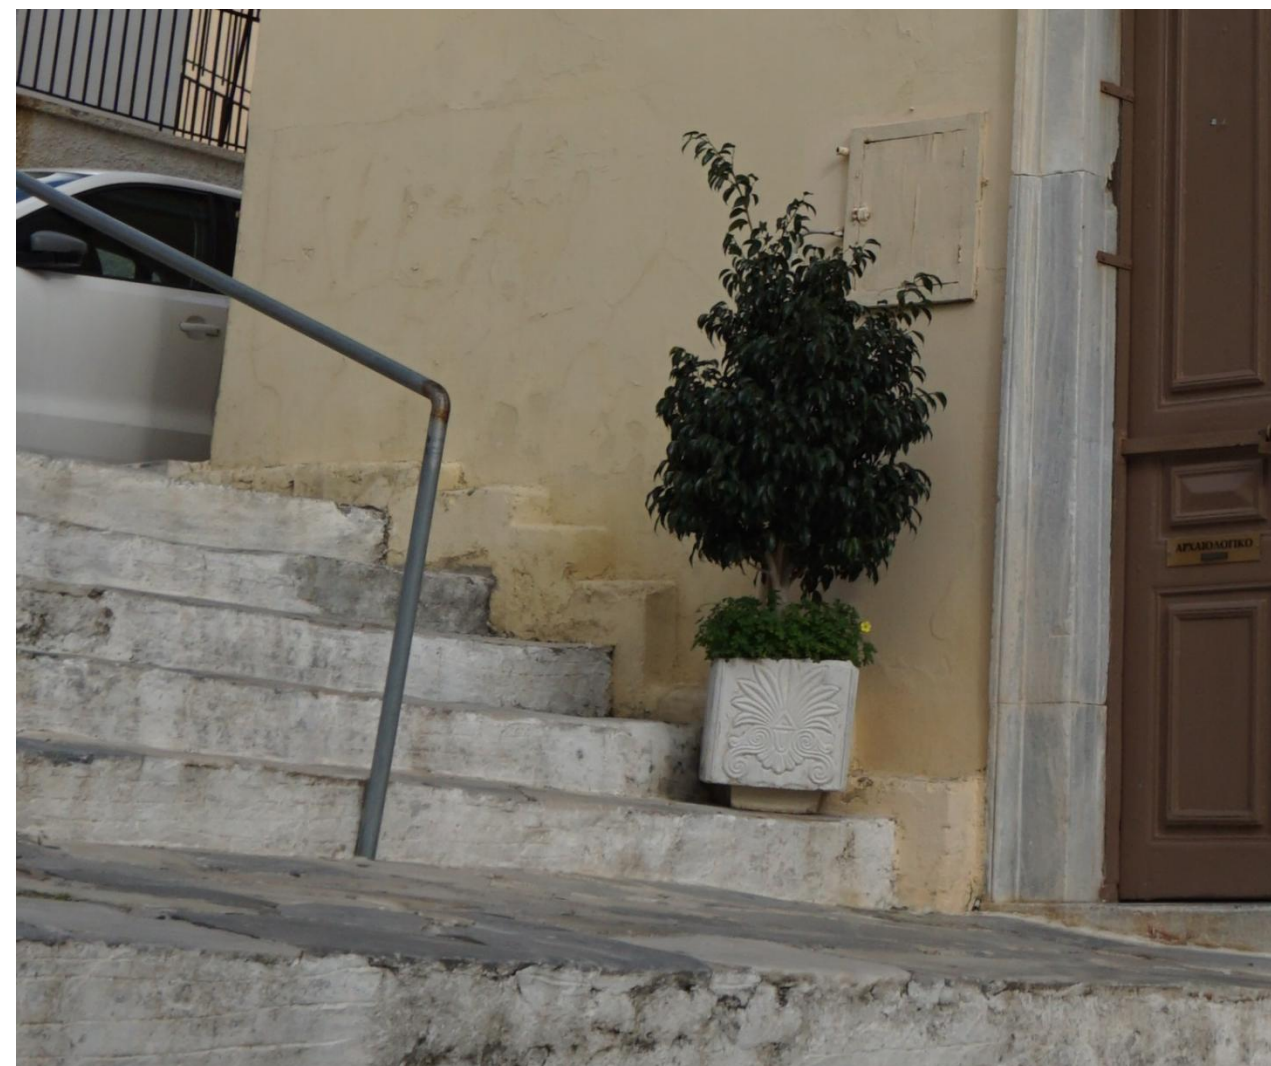
Εικ.167: Ίχνη ανερχόμενης υγρασίας στη βορειοδυτική γωνία του κτιρίου, η οποία πιθανόν προκλήθηκε από τη μεταγενέστερη ίσως διαμόρφωση της κλίμακας σε επαφή με το κτίριο, σε ανώτερη στάθμη συγκριτικά με την αρχική.
