ΕΡΓΟ: Συντήρηση και αποκατάσταση 4 διατηρητέων ταφικών μνημείων στο Κοιμητήριο Αγ. Γεωργίου της Ερμούπολης Σύρου

ΥΠΟΕΡΓΟ 1: Υπηρεσία Τεχνικού Συμβούλου για το έργο συντήρησης και αποκατάστασης 4 διατηρητέων ταφικών μνημείων στο Κοιμητήριο Αγ. Γεωργίου της Ερμούπολης Σύρου.

ΤΕΧΝΙΚΗ ΕΚΘΕΣΗ: Για τη συντήρηση και αποκατάσταση των δύο μαρμάρινων προτομών που εδράζονται σε ιωνικού ρυθμού στήλες στο εσωτερικό του ταφικού μνημείου Γεωργίου Γιαννίκογλου και την προτομή που βρίσκεται εξωτερικά στον περίβολο του ταφικού μνημείου Νικηφόρου Γεωργιάδου.

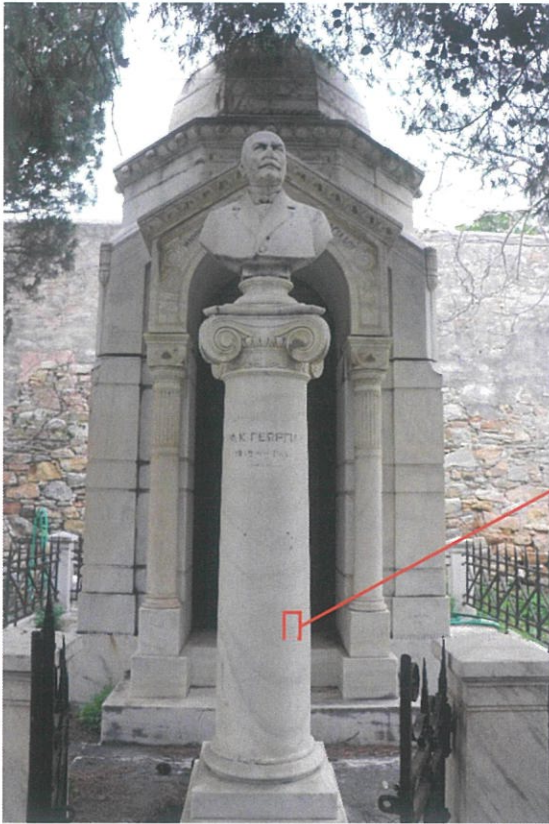
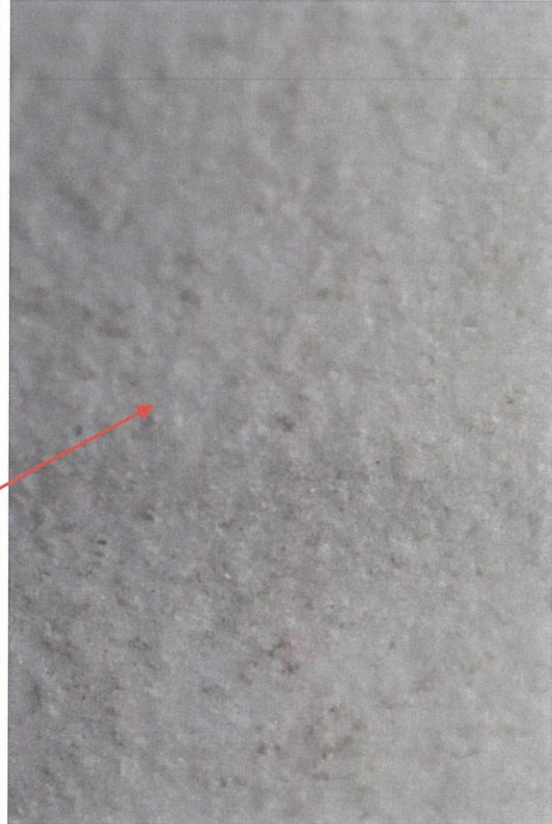
Ζαχαροποίηση ως αποδιοργάνωση των κρυσταλλικών μαρμάρων όταν προκαλείται εκλεκτική διάλυση των ορίων των κόκκων του ασβεστίτη, ως αποτέλεσμα της δράσης του νερού και των ρύπων.

Εικόνα 8, 9: Ζαχαροποίηση στη μαρμάρινη στήλη που φέρει την προτομή του Νικηφόρου Γεωργιάδου.

Η κατάσταση διατήρησης των λίθινων στοιχείων των μνημείων σε συνδυασμό με τις κλιματολογικές συνθήκες της περιοχής, έχουν ως αποτέλεσμα να απαιτούνται εργασίες ενίσχυσης της δομής και προστασίας της επιφάνειας. Προτείνεται η εφαρμογή σκευάσματος νανοδιασποράς υδροξειδίου του ασβεστίου σε αλκοόλη, ως μια ήπια διαδικασία στερέωσης, απόλυτα συμβατή με τα ασβεστολιθικά υποστρώματα. Η διαδικασία περιγράφεται αναλυτικά στη σχετική Μελέτη Συντήρησης (§4.1.5).

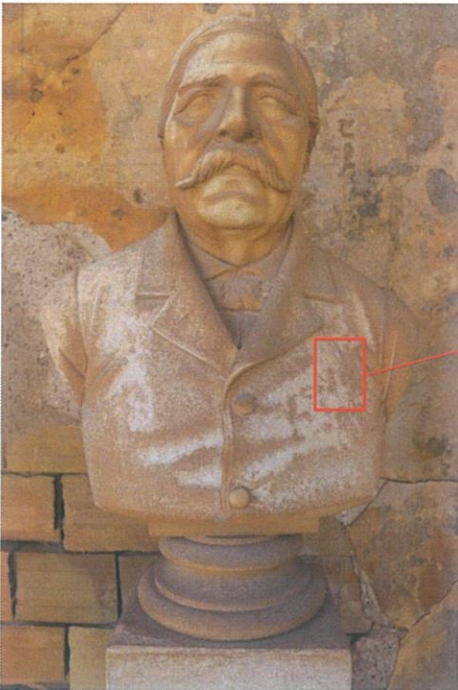
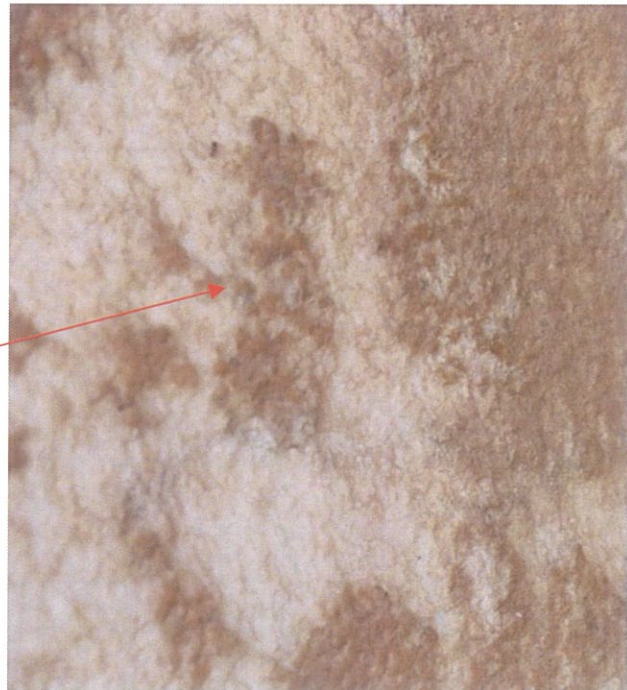
Εικόνα 10, 11: Ζαχαροποίηση σε μαρμάρινη προτομή στο ταφικό μνημείο Γεωργίου Γιαννίκογλου.

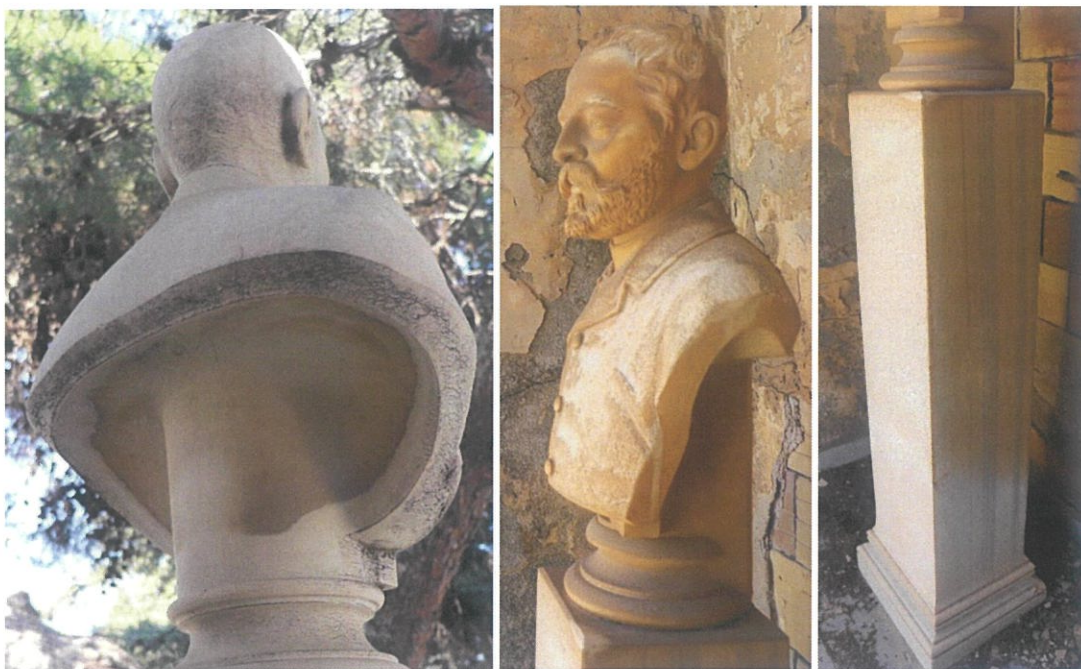
Επικαθίσεις ατμοσφαιρικών ρύπων σκούρου καφέ έως μαύρου χρώματος, μεταβλητού πάχους, που ευνοούν την κατακρήση κολλοειδών αιρούμενων σωματιδίων, οξειδίων μεταλλών της ατμόσφαιρας, χρώματος, τσιμέντου κλπ. εντοπίζεται σε πλείστα αρχιτεκτονικά μέλη

και δόμους των ταφικών μνημείων, κατά πλειονότητα σε ανώτερα επίπεδα των κατασκευών, ενώ στις ίδιες περιοχές παρατηρούνται κατά τόπους εκπλύσεις από το νερό της βροχής. Μακροσκοπικά δεν εντοπίζεται στρώμα γύψου.

Εικόνα 12, 13, 14: Σκουρόχρωμες επικαθίσεις στις υπό εξέταση προτομές.

- Απομάκρυνση των φερτών υλικών με χρήση απιονισμένου νερού και ήπιων μηχανικών μέσων (πινέλα).
- Για τον καθαρισμό των σκουρόχρωμων επικαθίσεων προτείνεται σύμφωνα και με τις εγκεκριμένες μελέτες συντήρησης η χρήση διαλύματος πάστας Μογα σε συνδυασμό με ήπια βιοκτόνα σε επίθεμα προσροφητικής αργίλου με παρεμβολή ιαπωνικού χαρτιού σε τοπικά επαναλαμβανόμενες εφαρμογές ολιγόλεπτης διάρκειας ώστε η δράση να είναι ελεγχόμενη και να προστατευτεί η φυσική πατίνα. Οι εφαρμογές επαναλαμβάνονται έως την επίτευξη του επιθυμητού αποτελέσματος. Προτείνεται ευρέως φάσματος βιοκτόνο με βάση το τεταρτοταγές αμμώνιο και ισοθειαζολινόνη (ενδεικτικού τύπου New Desogen, ή ισοδύναμου). Ο καθαρισμός διευκολύνεται με την ελαφρά διαβροχή των επιφανειών ώστε να είναι νωπές, αλλά όχι υγρές πριν την επάλειψη.

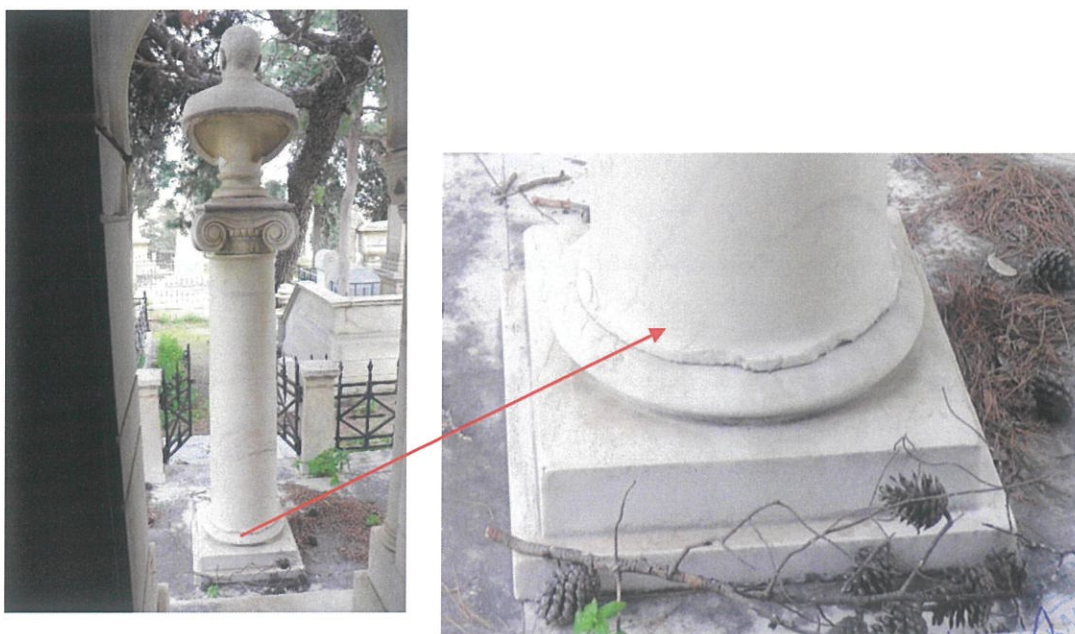
Σε περιορισμένη έκταση και εστιασμένα στη βάση του κίονα της προτομής στο ταφικό μνημείο Νικηφόρου Γεωργιάδου εντοπίζονται περιορισμένες θραύσεις και απώλεια τμημάτων πιθανότατα λόγω μηχανικών τάσεων.

Εικόνα 15, 16: Θραύσεις και απώλεια υλικού στη βάση του κίονα της προτομής στο ταφικό μνημείο Νικηφόρου Γεωργιάδου.

Οι σύγχρονες επεμβάσεις που αφορούν σε συγκολλητικά υλικά προτείνεται να αφαιρεθούν με ήπια μηχανικά μέσα (νυστέρι κ.α.), καθώς δεν επιτελούν πλέον το σκοπό τους και προκαλούν αισθητική αλλοίωση. Για τη συγκόλληση των θραυσμάτων θα χρησιμοποιηθεί πολτός τσιμέντου Δανίας απαλλαγμένου χλωροϊόντων, έπειτα από ενδελεχή καθαρισμό των θραυσιγενών επιφανειών.

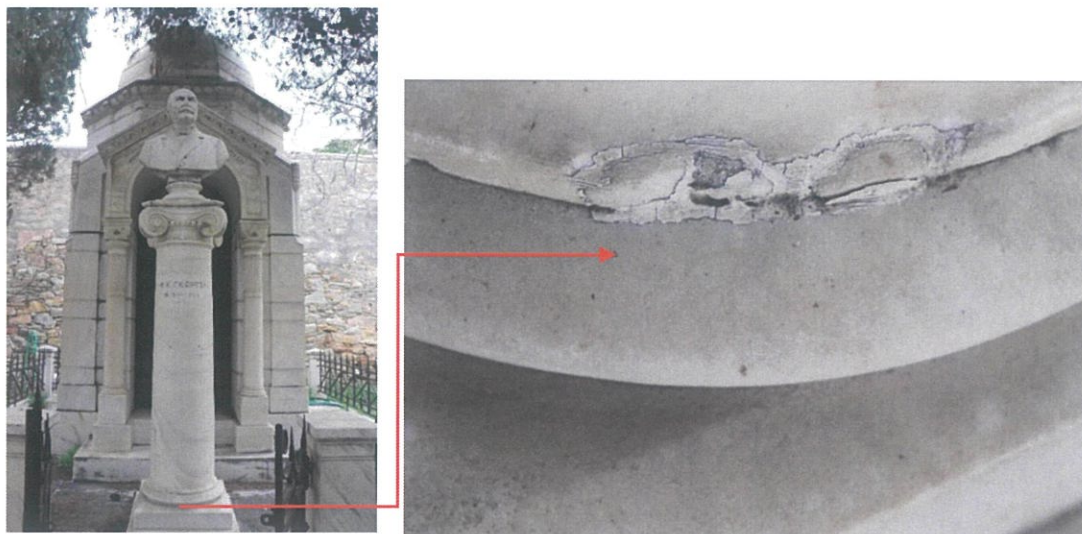
Σύγχρονες επεμβάσεις επισκευαστικού χαρακτήρα, με συγκολλήσεις και τοπικές συμπληρώσεις κενών που σχηματίστηκαν με μαρμαρόκολλα..

Εικόνα 17, 18: Συγκολλήσεις θραυσμάτων στη βάση της προτομής του Νικηφόρου Γεωργιάδου.

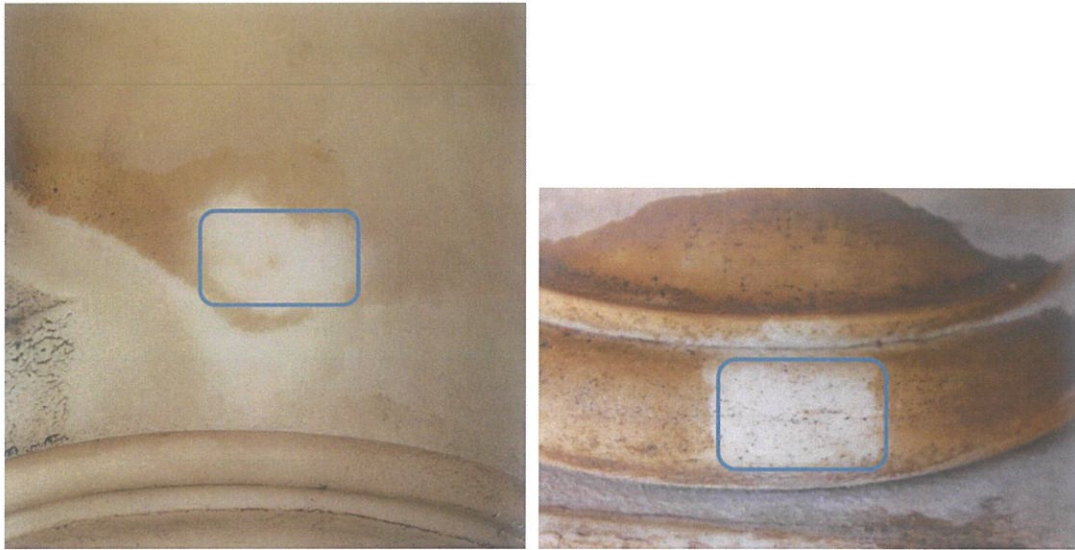
Εικόνα 19, 20: Δείγματα καθαρισμού με πάστα Moga στην πίσω όψη της προτομής του ταφικού μνημείου Νικηφόρου Γεωργιάδου και σε προτομή του ταφικού μνημείου Γεωργίου Γιαννίκογλου αντίστοιχα.
