ΕΙΣΑΓΩΓΗ

Αντικείμενο της παρούσας μελέτης είναι η αποκατάσταση των όψεων του Δημαρχείου με σκοπό την ανάδειξη του κτιρίου και την αποτροπή περαιτέρω επιδείνωσης της υφιστάμενης κατάστασής τους. Η μελέτη συγκεκριμένα περιλαμβάνει:

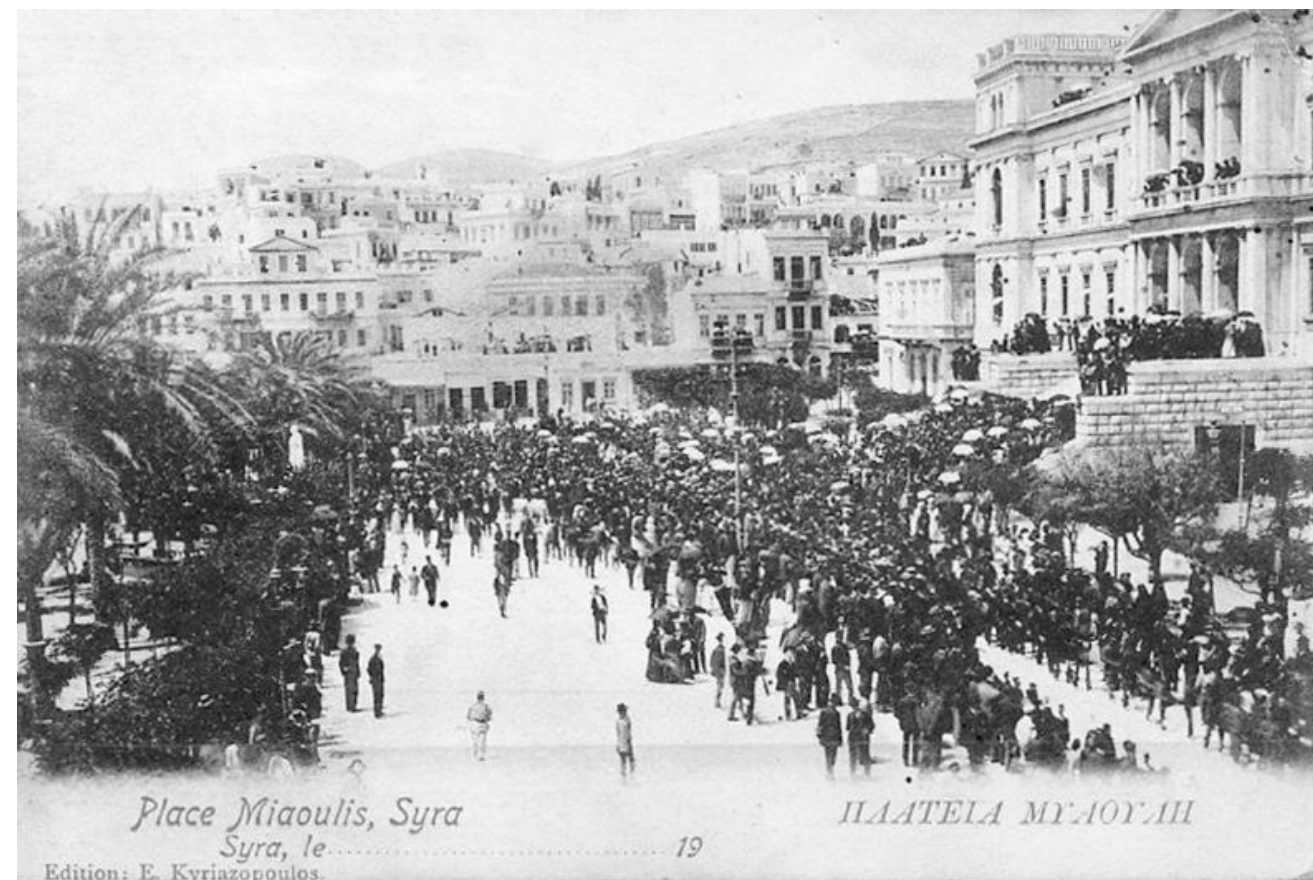
Εικ. 4: Απόψη του Δημαρχείου, αρχές 20ού αιώνα, Πηγή: <https://www.flickr.com/photos/syrosagenda/albums/> - στην απόληξη του γωνιακού πύργου, διακρίνονται μπαλουστράδα και φουρούσια, τα οποία δεν υπάρχουν σήμερα.

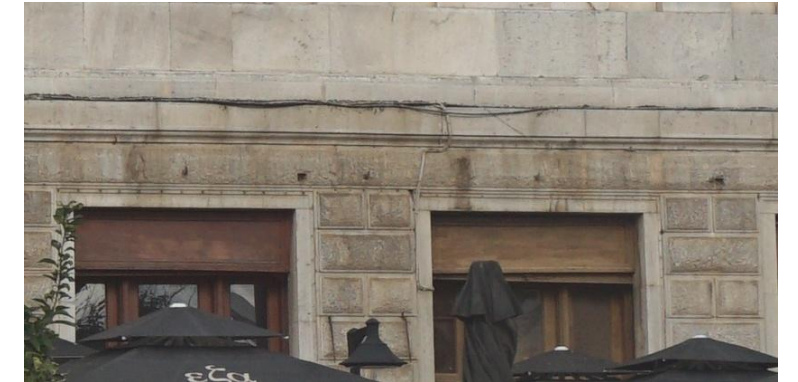
Εικ. 58 Ανάρτηση δικτύων στη νότια όψη

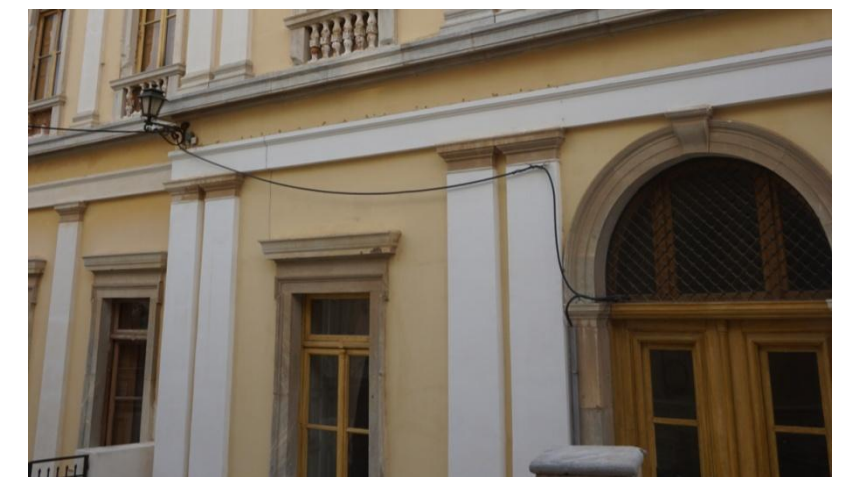
Εικ. 61 Ανάρτηση δικτύων στη βόρεια όψη

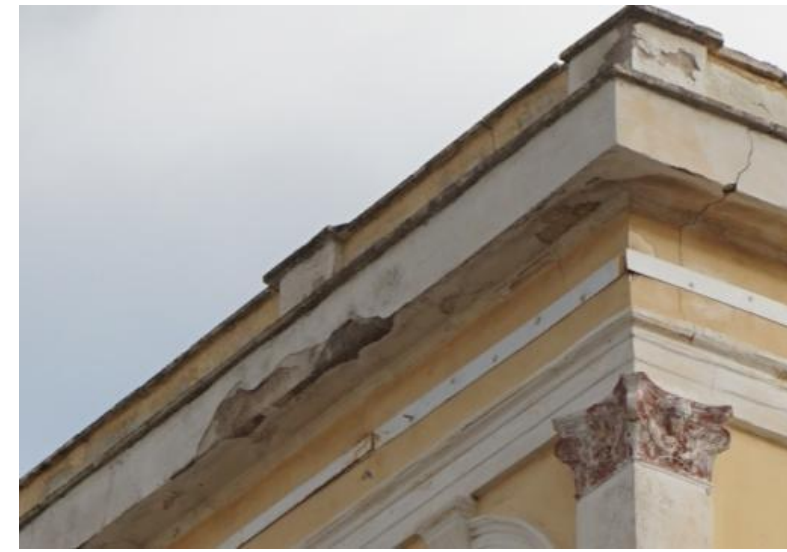
Εικ. 77 έως 78: Φαινόμενα αποκόλλησης του επιχρίσματος εμφανίζονται κυρίως κάτω από τα γείσα.

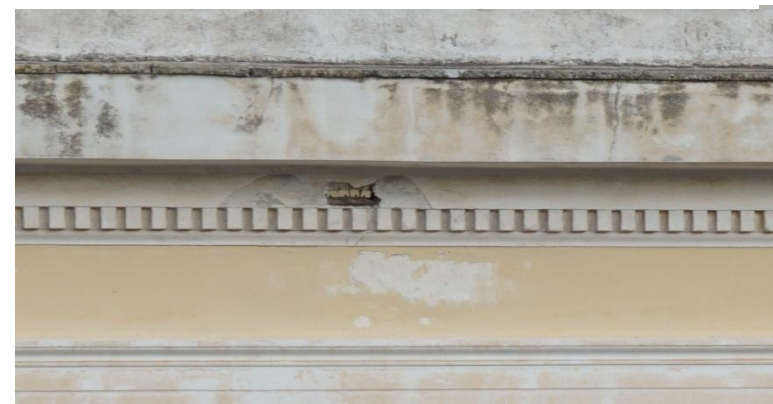
Εικ. 113: Βιογενής κρούστα κατά μήκος του γείσου και αποκολλήσεις

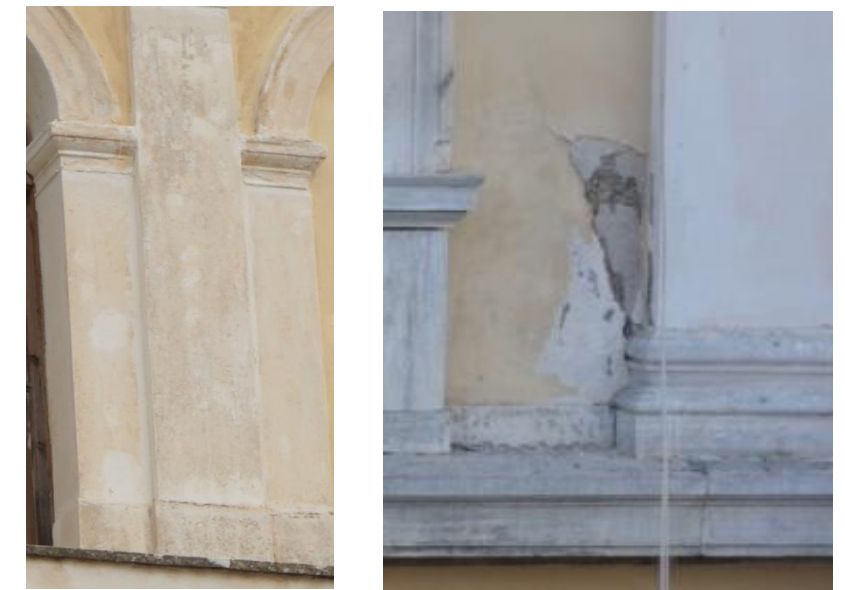
Εικ. 112: Αποσάθρωση κονιαμάτων

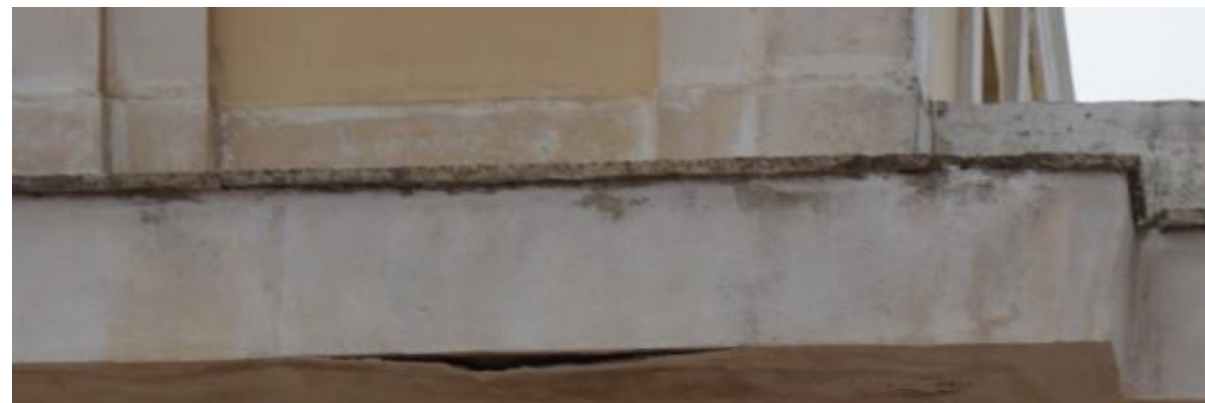
Εικ. 135: Αποκόλληση λόγω υγρασίας

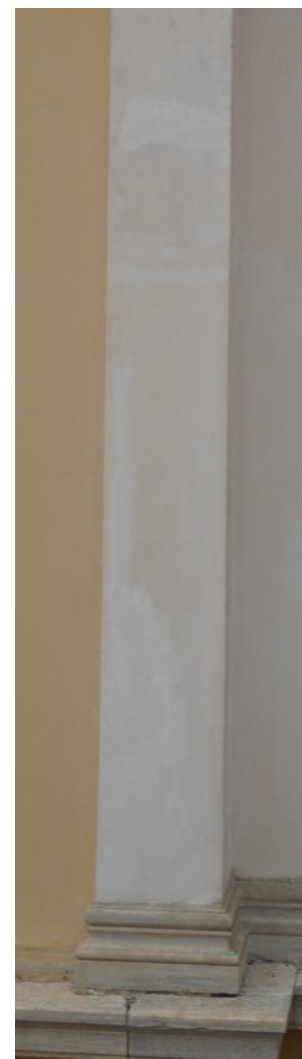
Εικ. 137: Χρωματικές αλλοιώσεις λόγω προγενέστερων επισκευών

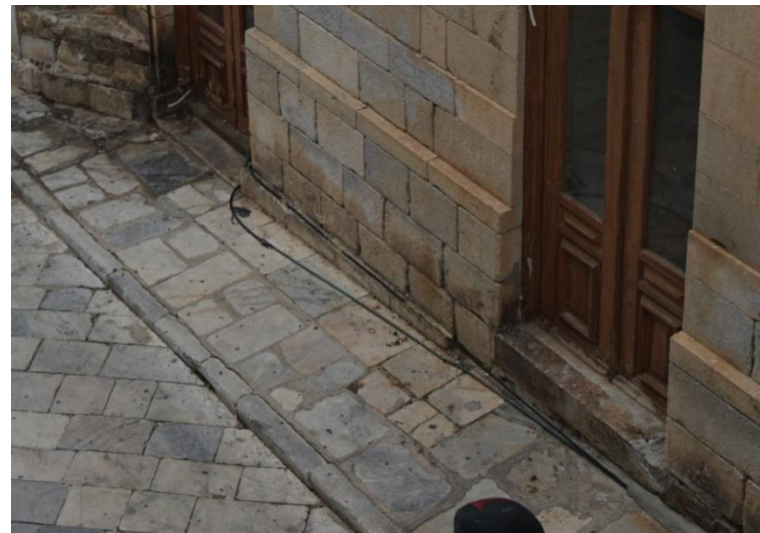
Εικ. 140: Επικαθήσεις και απόλεια κονιάματος δομής

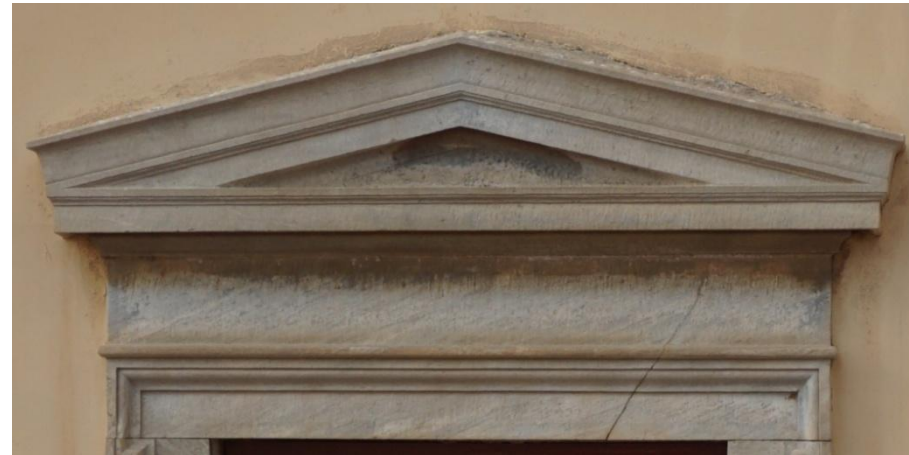
Εικ. 142: Επικαθήσεις και φθορές στη σύνδεση με την τοιχοποιία
