ΕΙΣΑΓΩΓΗ

Αντικείμενο της παρούσας μελέτης είναι η αποκατάσταση των όψεων του Δημαρχείου με σκοπό την ανάδειξη του κτιρίου και την αποτροπή περαιτέρω επιδείνωσης της υφιστάμενης κατάστασής τους. Η μελέτη συγκεκριμένα περιλαμβάνει:

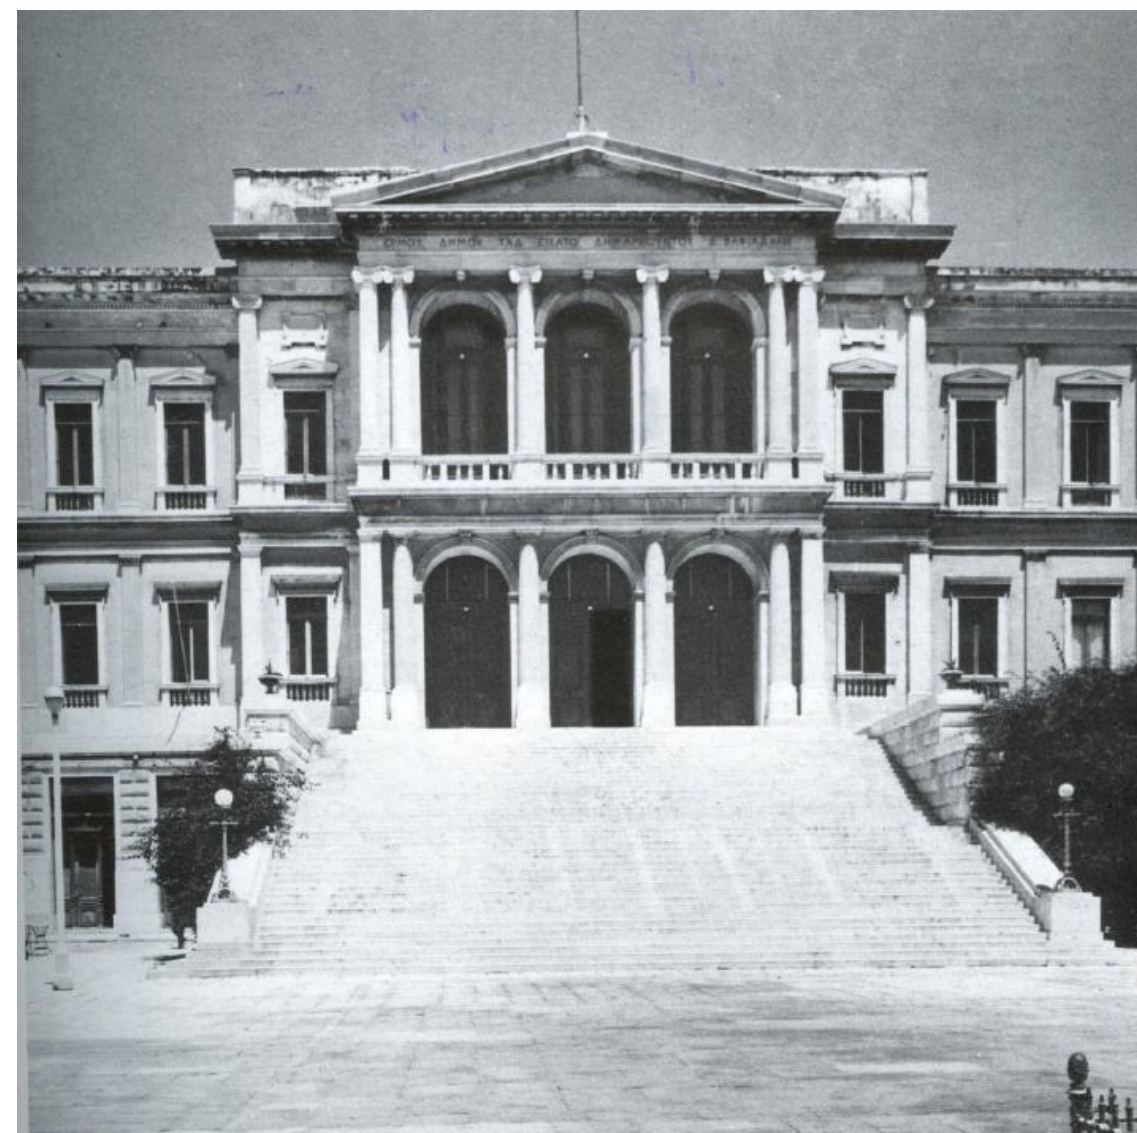
Εικ. 28: Το μνημειώδες πρόπυλο της νότιας όψης. Διακρίνονται τα χυτοσιδηρά φωτιστικά στην αρχή του μνημειακού κλιμακοστασίου της εισόδου, τα οποία δεν σώζονται σήμερα. Πηγή: Ι. Τραυλού, Α. Κόκκου, Ερμούπολη. Η δημιουργία μίας νέας πόλης στη Σύρο στις αρχές του 19ου αιώνα, Εμπορική Τράπεζα Ελλάδος, Αθήνα 1980, Πίνακας αρ. 47.

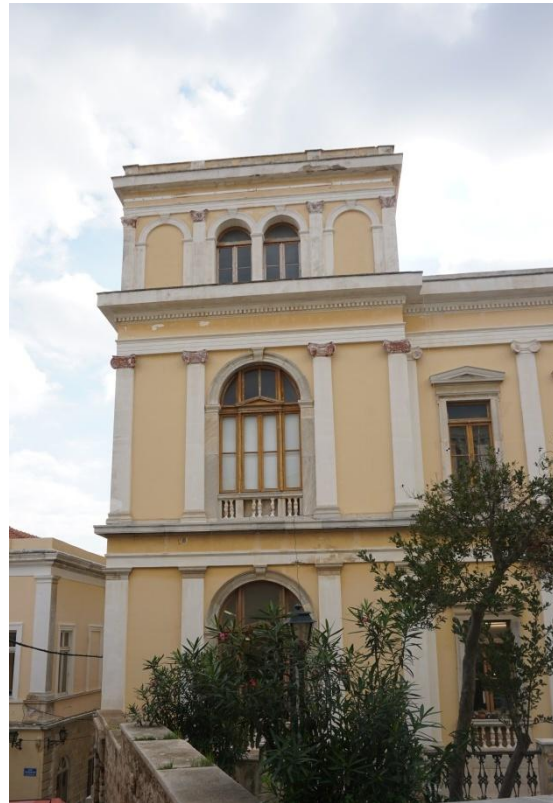
Εικ. 29- 30: Οι παραστάδες διαφορετικού ρυθμού ανά όροφο. Εμφανές είναι το υλικό κατασκευής των επίκρανων και της μπαλουστράδας, λόγω απώλειας επιγρίσματος.

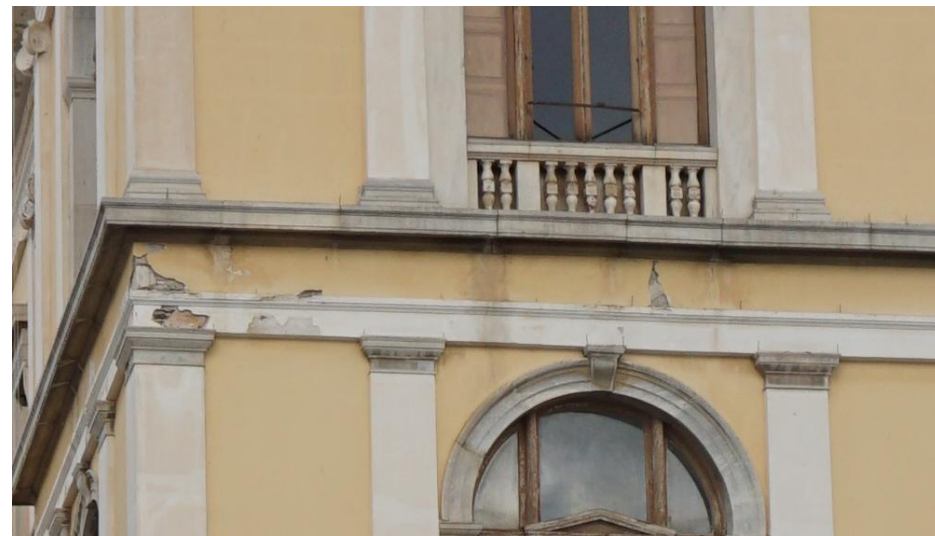
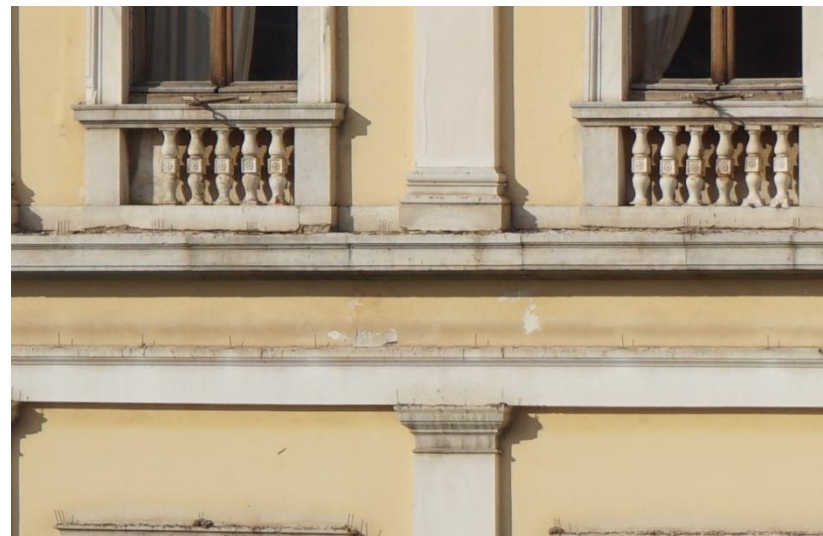
Εικ. 62, 63 Φαινόμενα αποκόλλησης του επιχρίσματος με αποκάλυψη και της λιθοδομής (στη νοτιοδυτική γωνία του κτιρίου) εμφανίζονται κυρίως κάτω από τα γείσα.

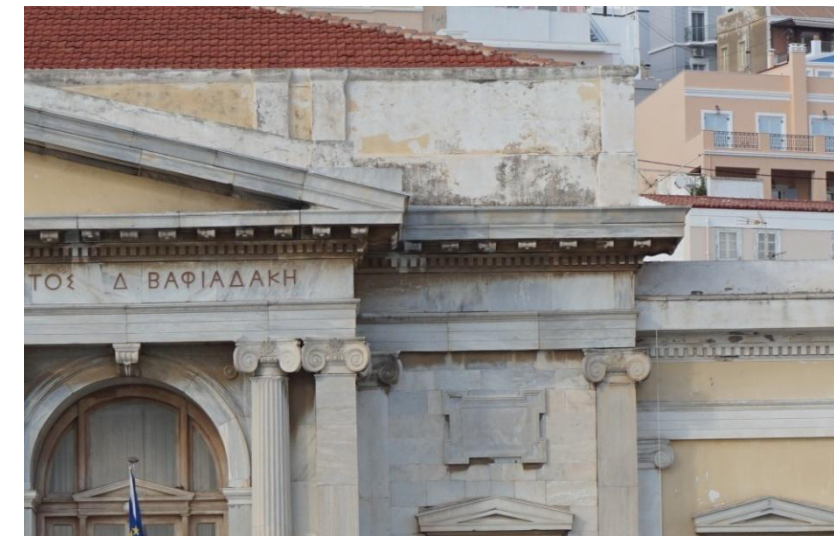
Εικ. 64 Εμφάνιση βιογενούς κρούστας και αποκολλήσεις επιχρισμάτων στο κεντρικό τμήμα .

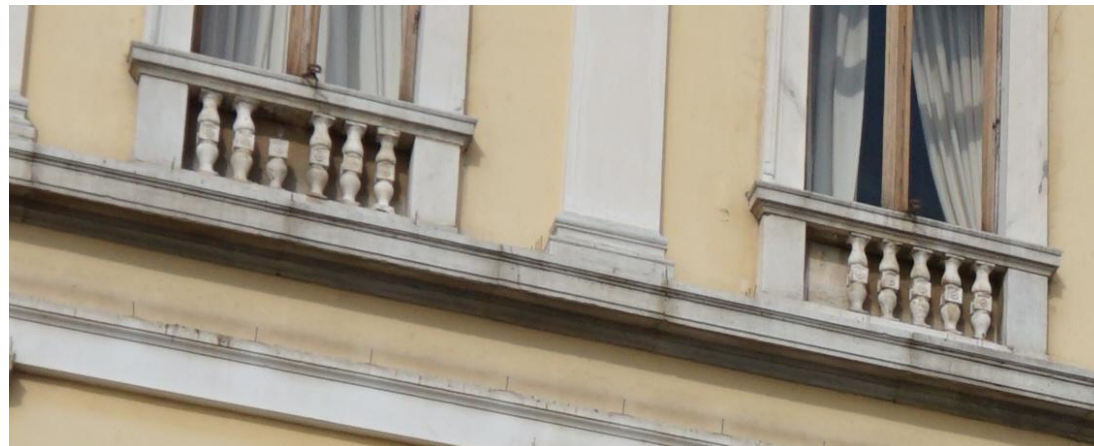
Σε πολλά σημεία απουσιάζουν τα κεραμικά μπαλούστρα των στηθαίων, σε ιδιαίτερα μεγάλο ποσοστό στη βόρεια όψη, ενώ εντοπίζονται και θραύσματα τους, που παραμένουν in situ. Στα ιωνικά επίκρανα της α΄ στάθμης δεν παρατηρούνται κατά κανόνα μεγάλες αλλοιώσεις στη γεωμετρική του μορφή. Σε χειρότερη κατάσταση διατήρησης εντοπίζονται τα επίκρανα των παραστάδων των γωνιακών πύργων της γ΄στάθμης, με αλλοιώσεις του ανάγλυφου διακόσμου τους και αποκολλήσεις τμημάτων τους, ενώ σε ορισμένες θέσεις απουσιάζουν εντελώς. Πολύ συχνή είναι η απώλεια του χρωματισμού των κεραμικών στοιχείων.

Εικ. 72 Απουσία μπαλουστρών

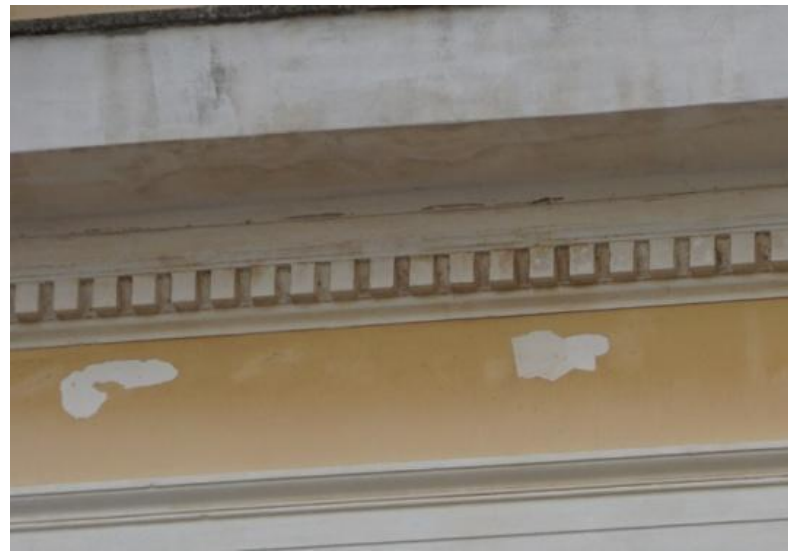
Εικ. 77 έως 78: Φαινόμενα αποκόλλησης του επιχρίσματος εμφανίζονται κυρίως κάτω από τα γείσα.

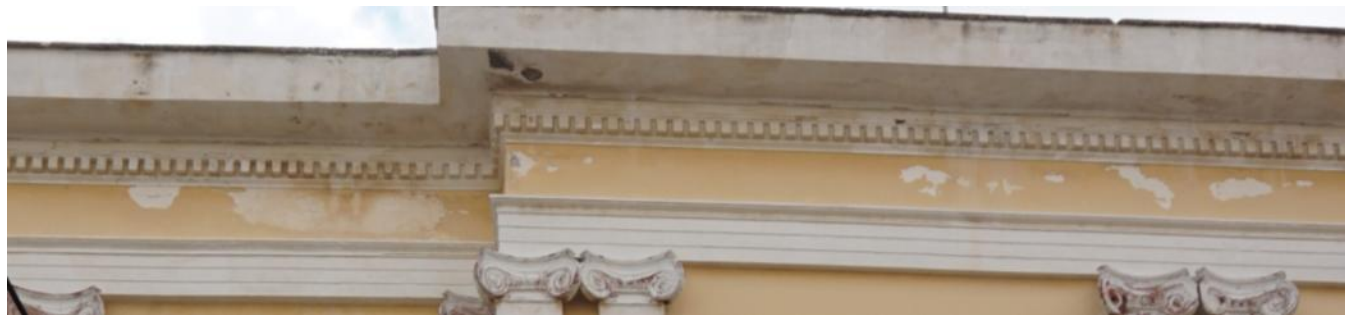
Εικ. 80: Φαινόμενα αποκόλλησης του επιχρίσματος κάτω από τα γείσα.

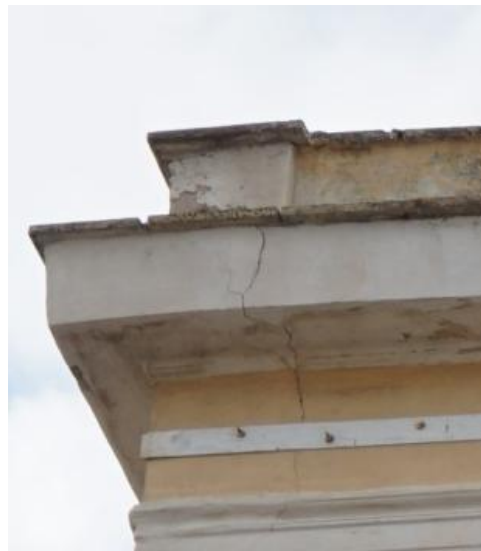
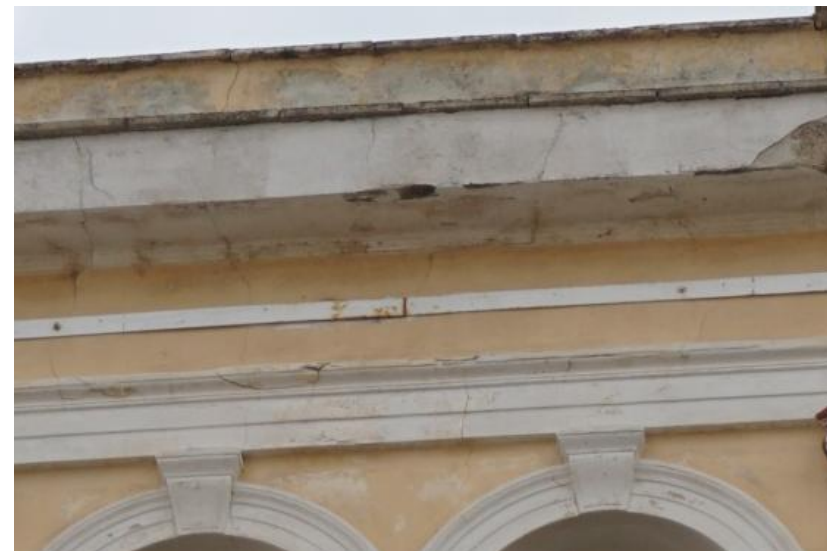
Εικ. 81, 82, 83: Βιογενείς κρούστες, αποκολλήσεις, θραύσεις στην επίστεψη των πύργων

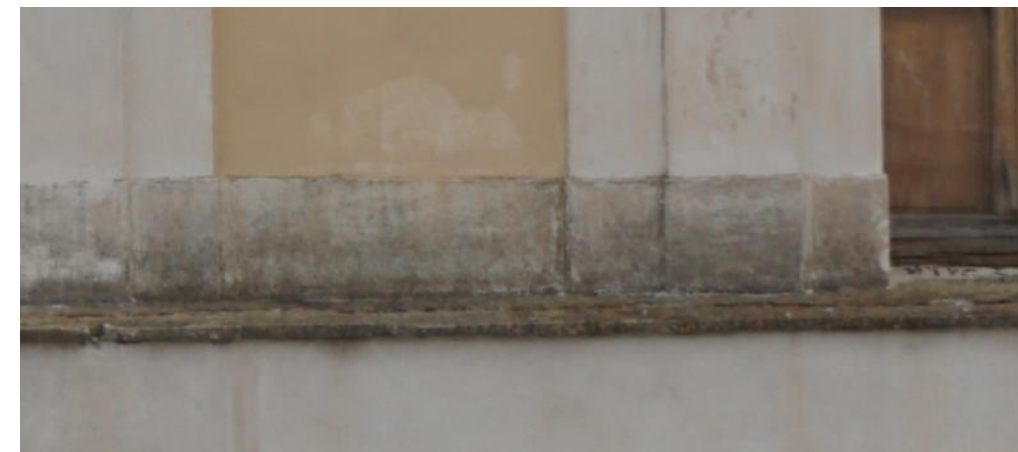
Εικ. 84: Βιογενείς κρούστες στη βάση των τραβηγτών διακοσμητικών στοιχείων στη ανώτερη στάθμη των πύργων.

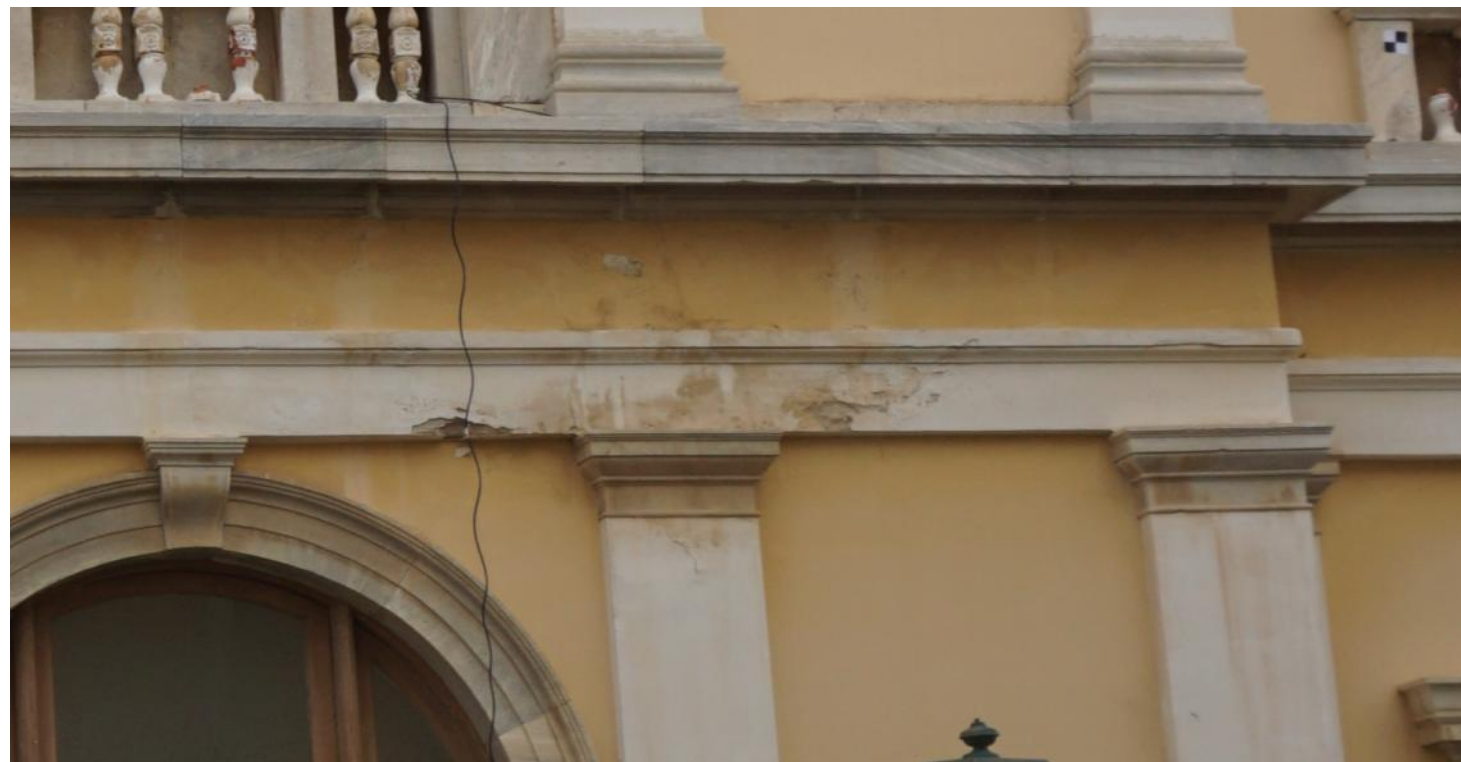
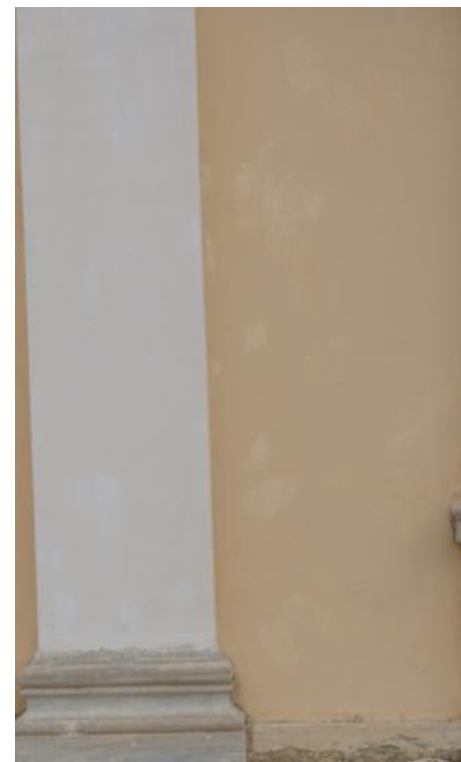
Εικ. 85, 86: Αποσαθρώσεις και χρωματικές αλλοιώσεις

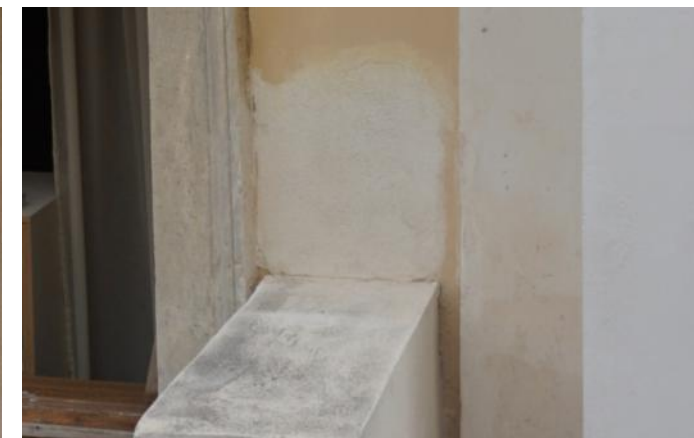
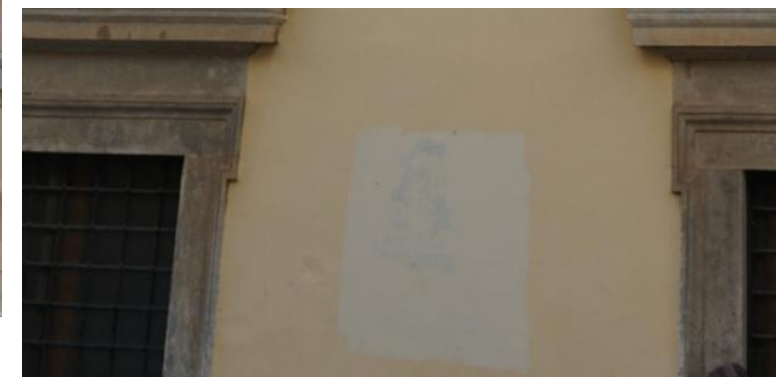
Εικ. 87,88: Χρωματικές αλλοιώσεις λόγω μεταγενέστερων επεμβάσεων

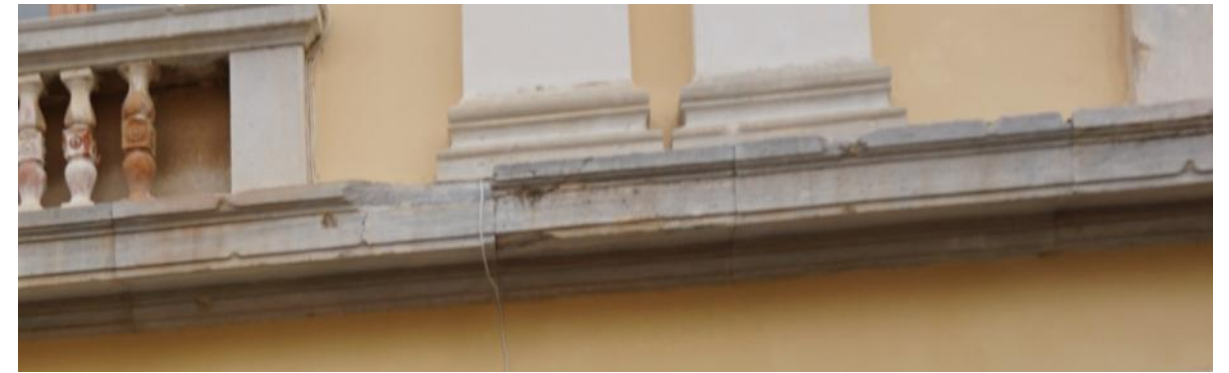
Εικ. 91: Απόλεια μάζας μαρμάρινου στηθαίου

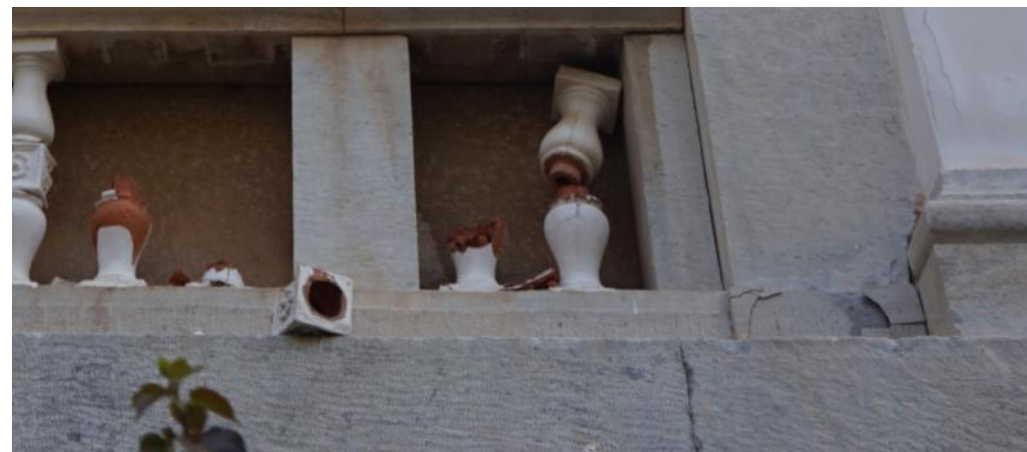
Εικ. 92, 93 : Σπασμένα μπαλούστρα in situ

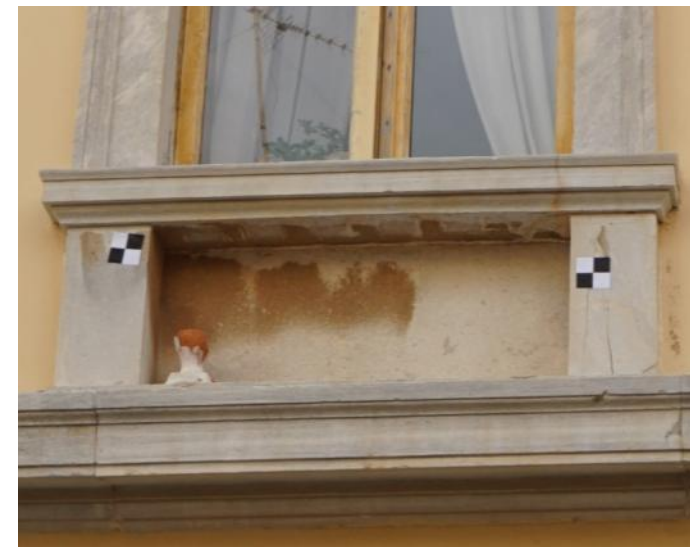
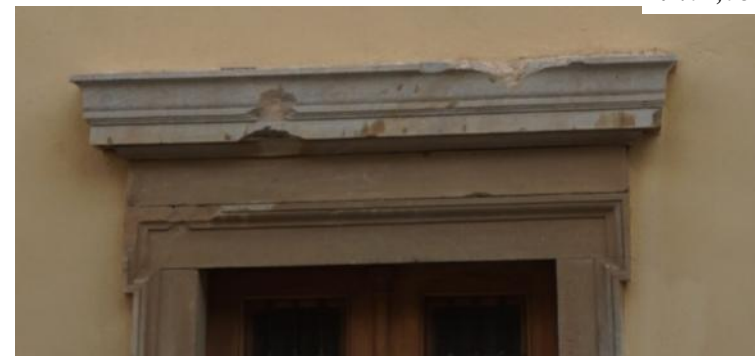
Εικ. 95,96,97: Θραυσμένα μαρμάρινα πλαίσια

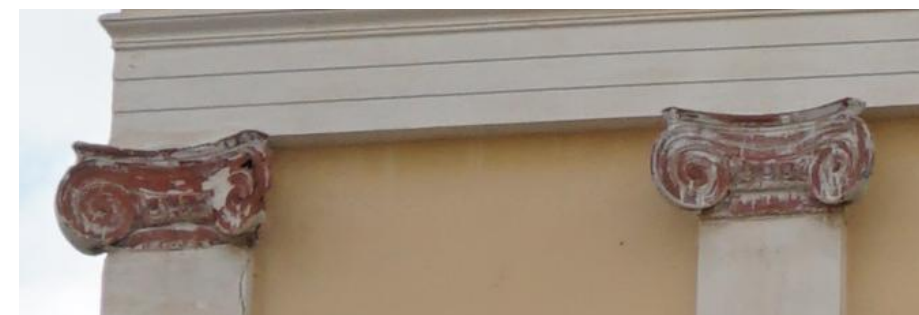
Εικ. 94 : Απόλεια χρωματισμών επίκρανον

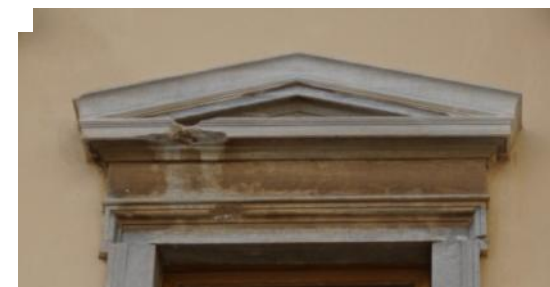
Εικ. 98: Αριστερά επικαθήσεις και χρωματικές αλλοιώσεις ισόδομης τοιχοποιίας

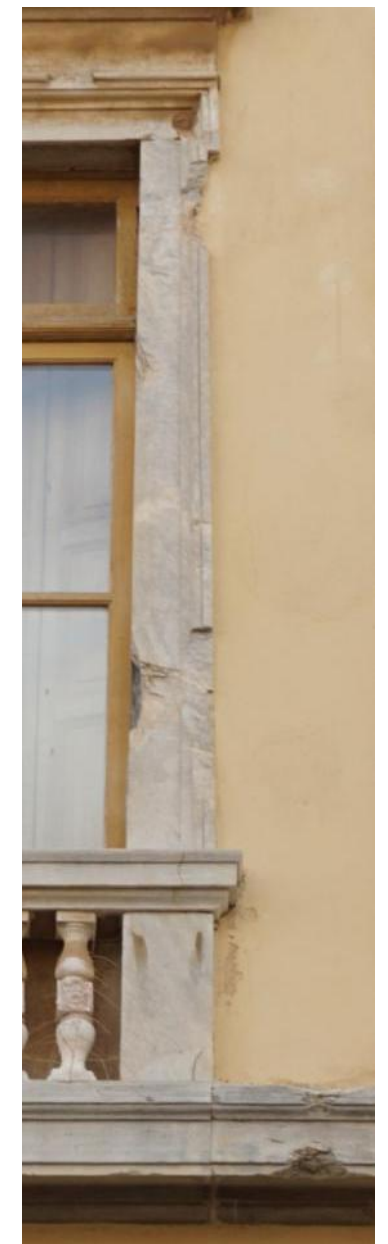
Εικ. 99: Δεξιά θραυσμένα μαρμάρινα πλαίσια

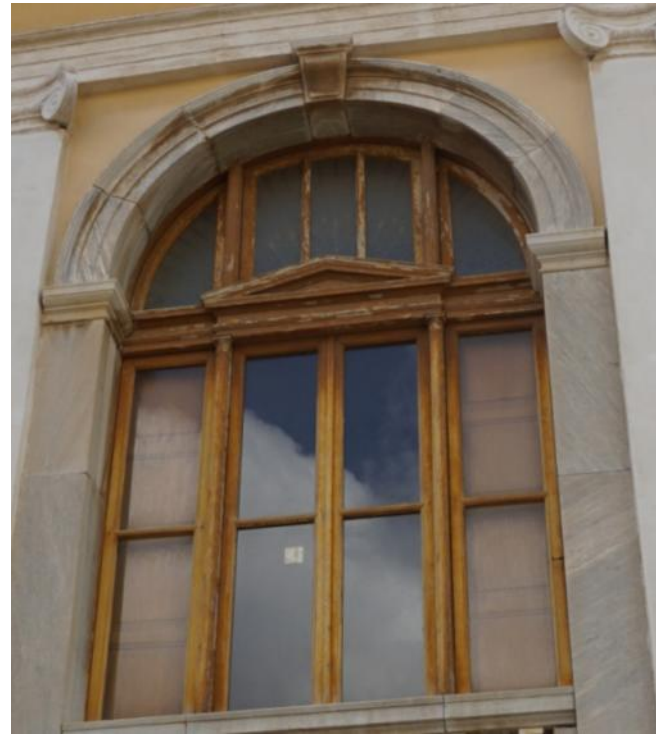
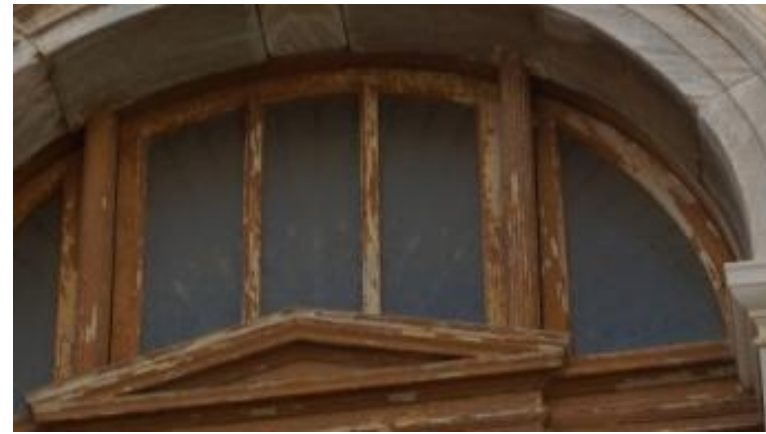
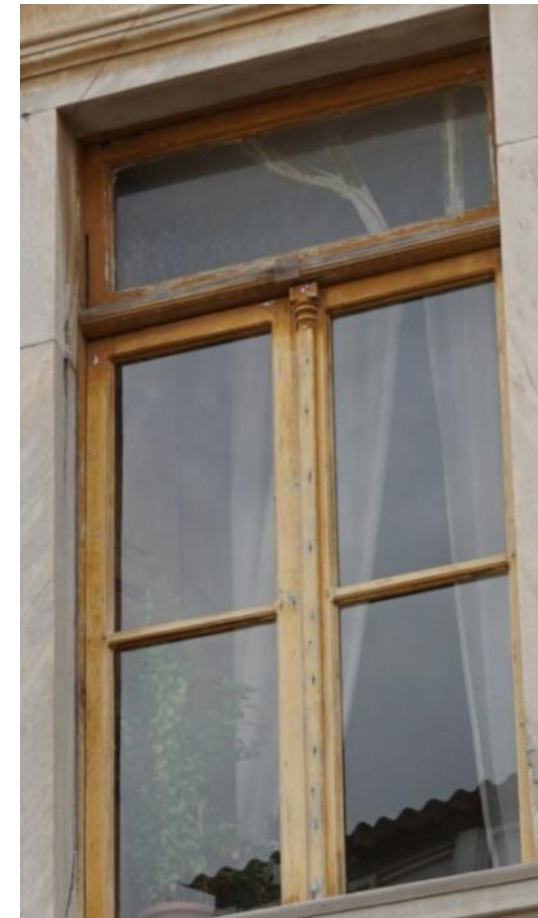
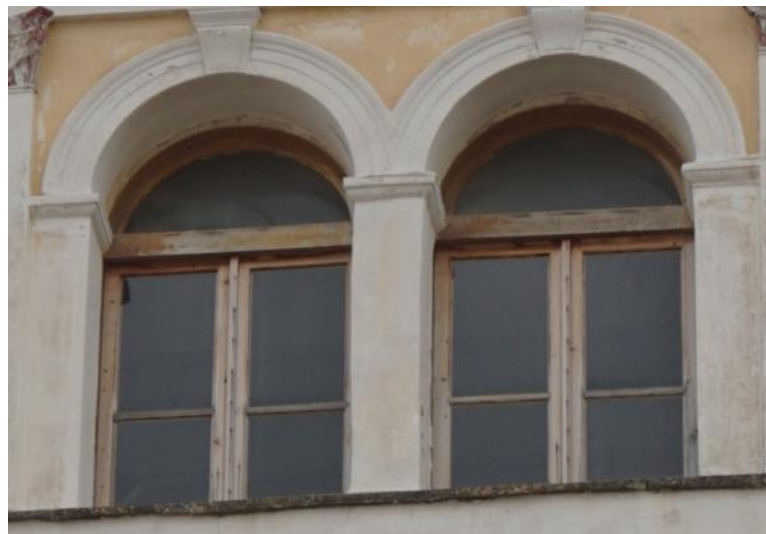
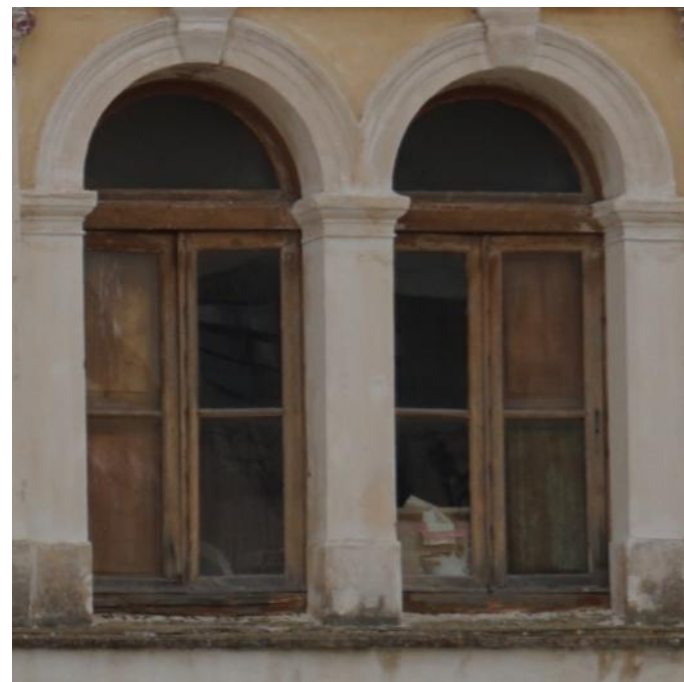
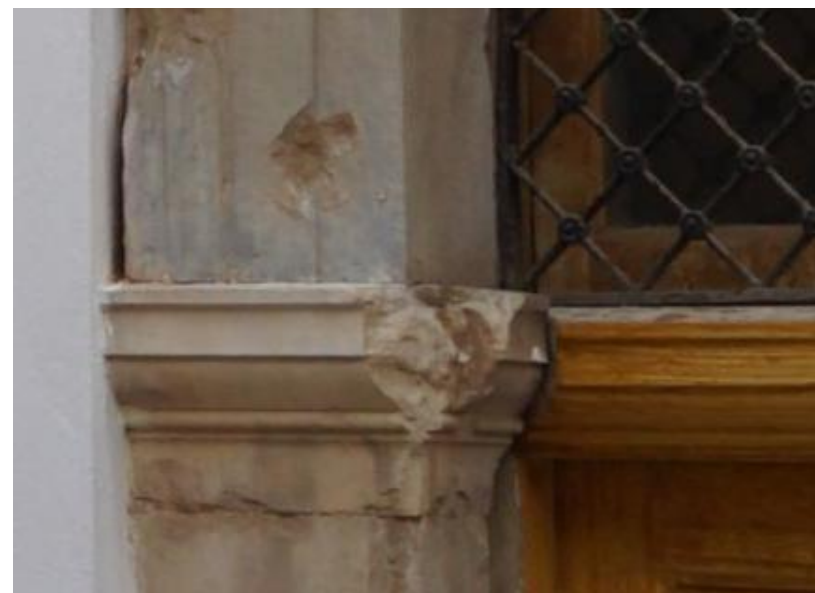
Εικ. 100 έως 106: φθορές, απώλεια των χρωματισμών στα κουφώματα , σημάδια σήψης

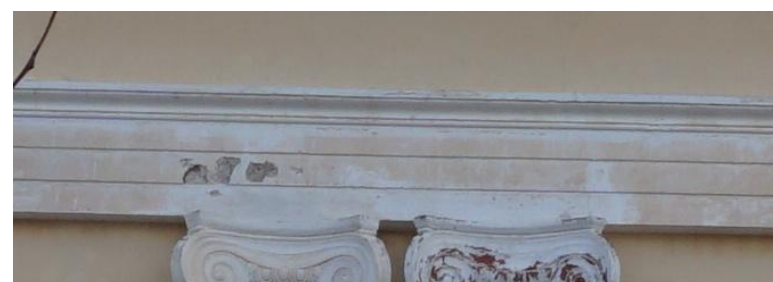
Εικ. 114: Χρωματικές αλλοιώσεις

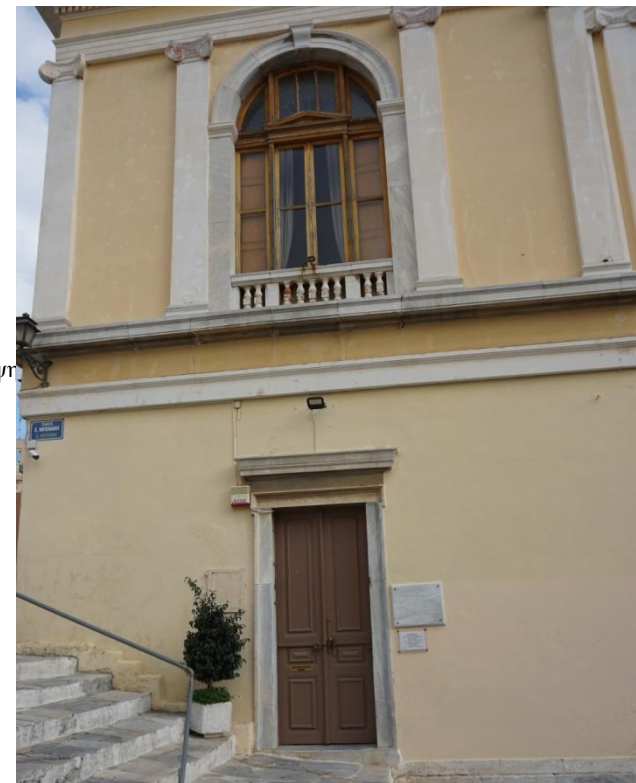
Εικ. 110: Χρωματικές αλλοιώσεις και παρουσία υγρασίας στη βάση της βορειοδυτικής γωνίας

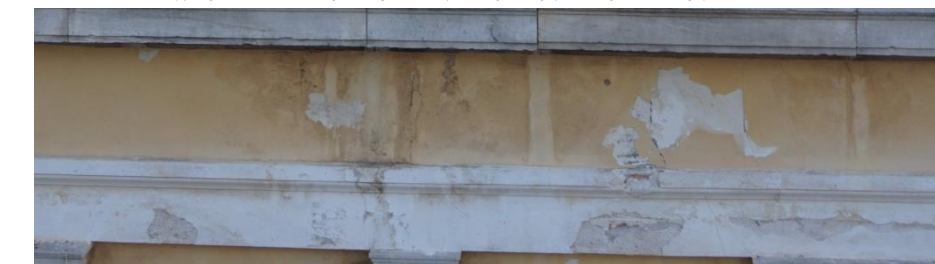
Εικ. 116: Αποσαθρώσεις

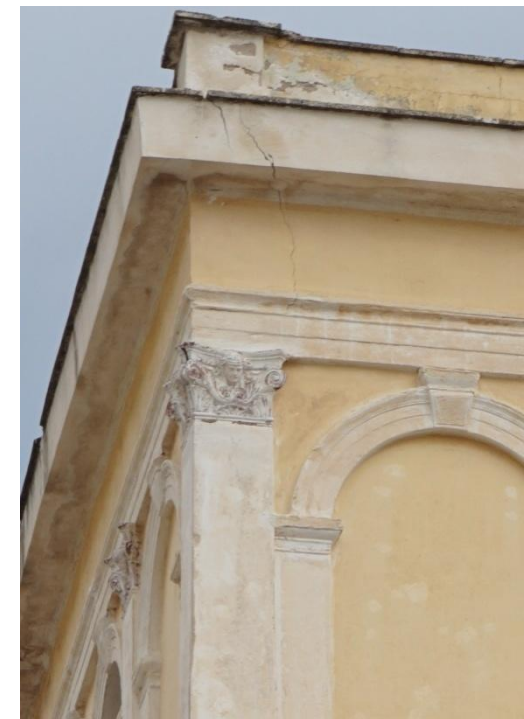
Εικ. 111: Η επίστεψη των πύργων παρουσιάζει τις μεγαλύτερες φθορές

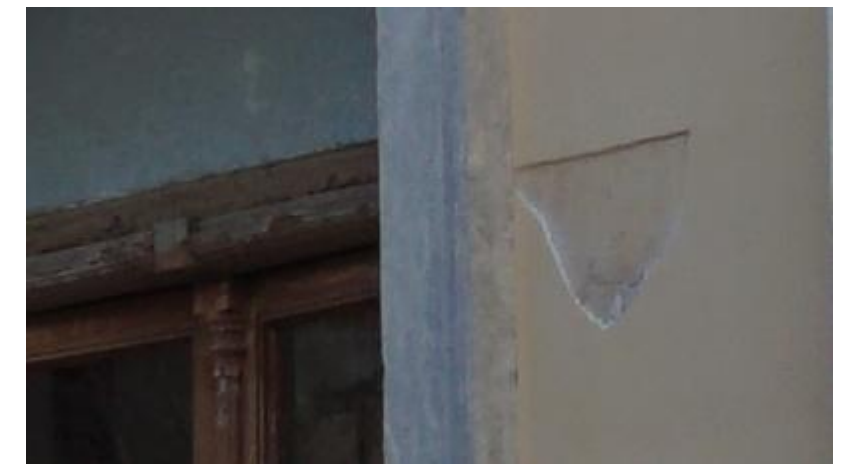
Εικ. 117: Αποφλοιώσεις

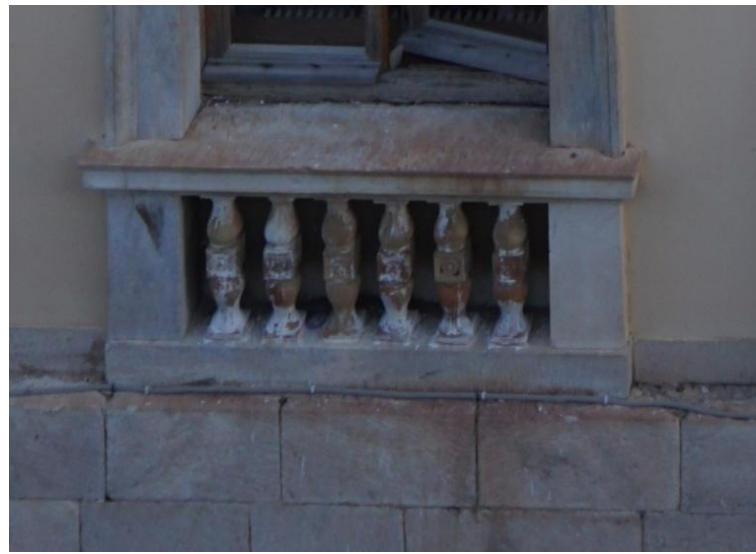
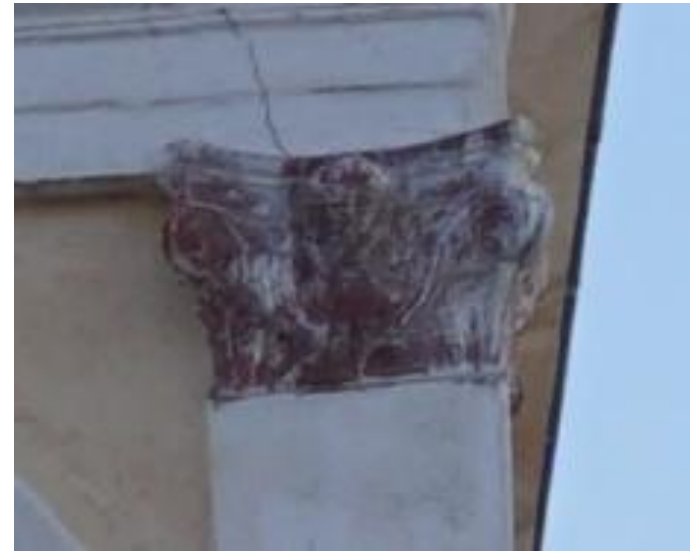
Εικ. 119-120: Απώλεια χρωματισμών στα κεραμικά στοιχεία

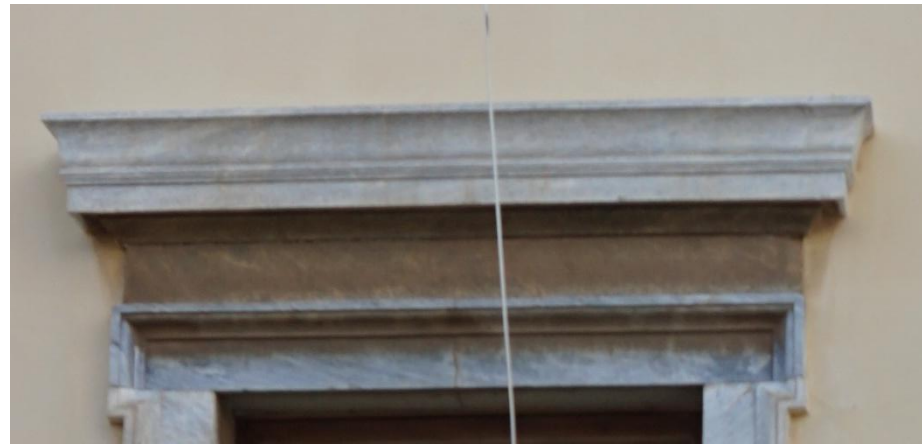
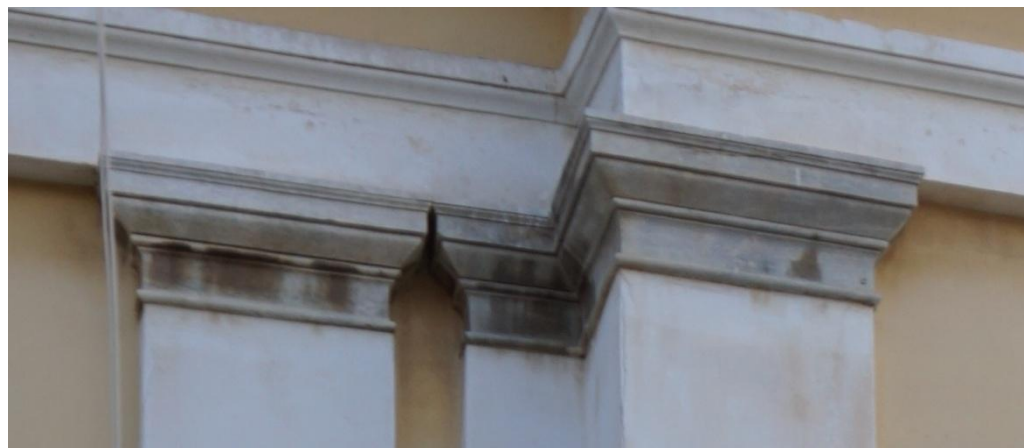
Εικ. 122 - 123: Επικαθήσεις

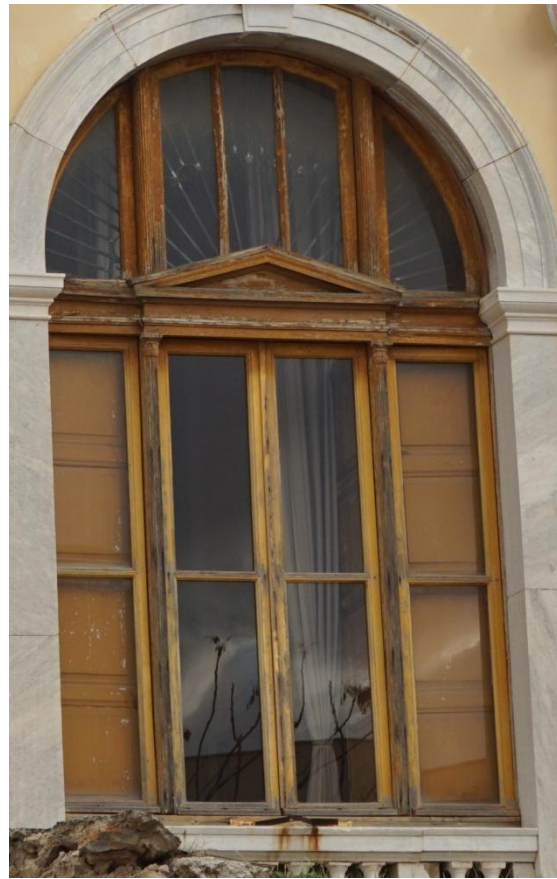
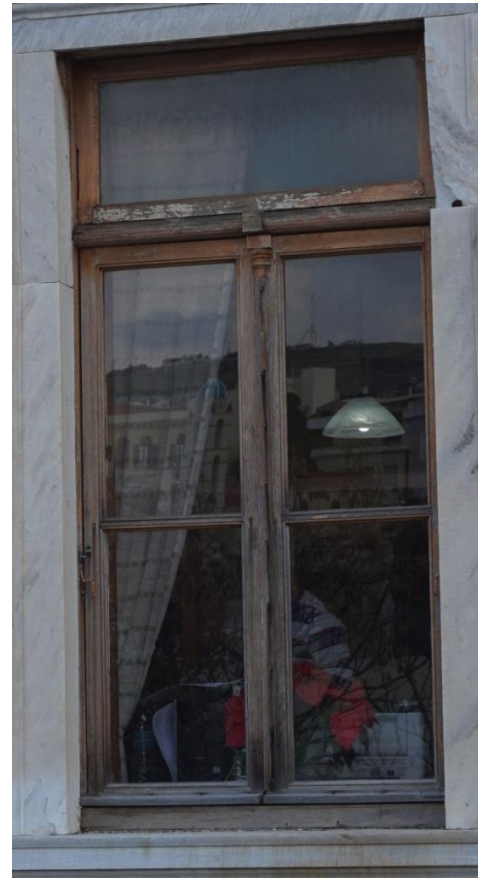
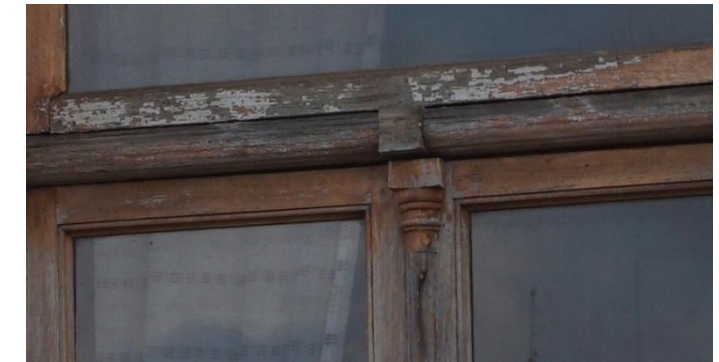
Εικ. 125 έως 129: φθορές, απώλεια των χρωματισμών στα κουφώματα, σημάδια σήψης

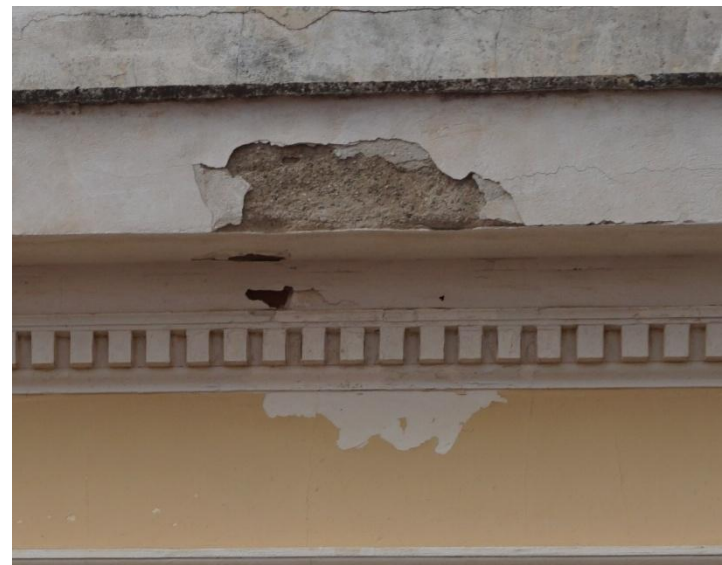
Εικ. 133: Οι σοβαρότερες φθορές εντοπίζονται στα γείσα και κάτω από αυτά

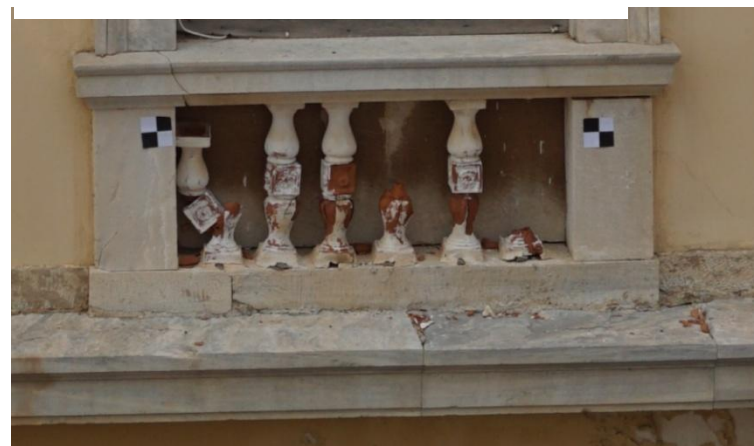
Εικ. 141: Φθορές - απώλειες μπαλουστρων

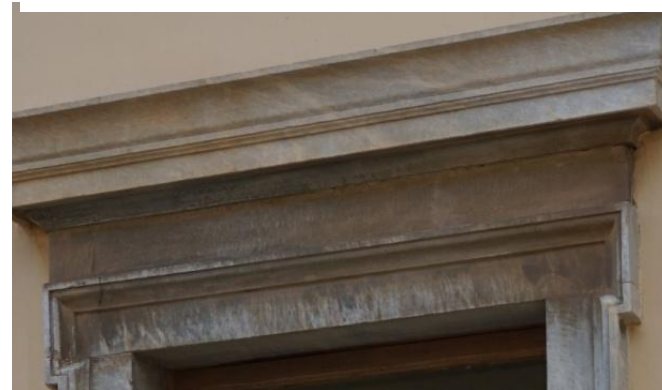
Εικ. 143: Μαύρη κρούστα

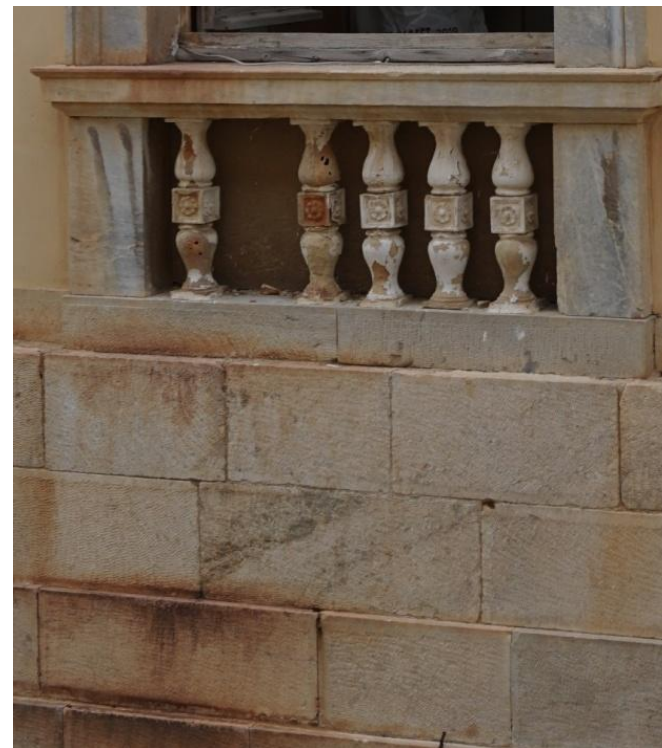
Εικ. 144: Επικαθήσεις στα μάρμαρα και φθορές μπαλουστρων

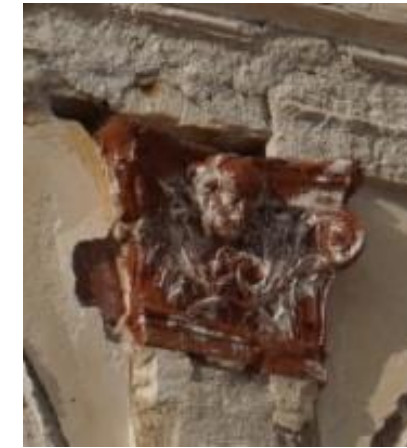
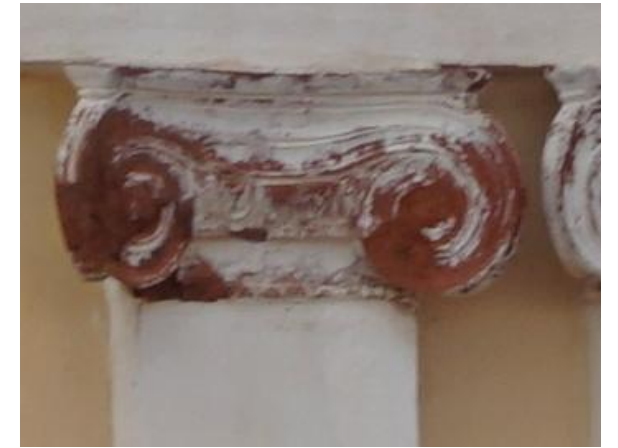
Εικ. 145, 146: Φθορές επίκρανων

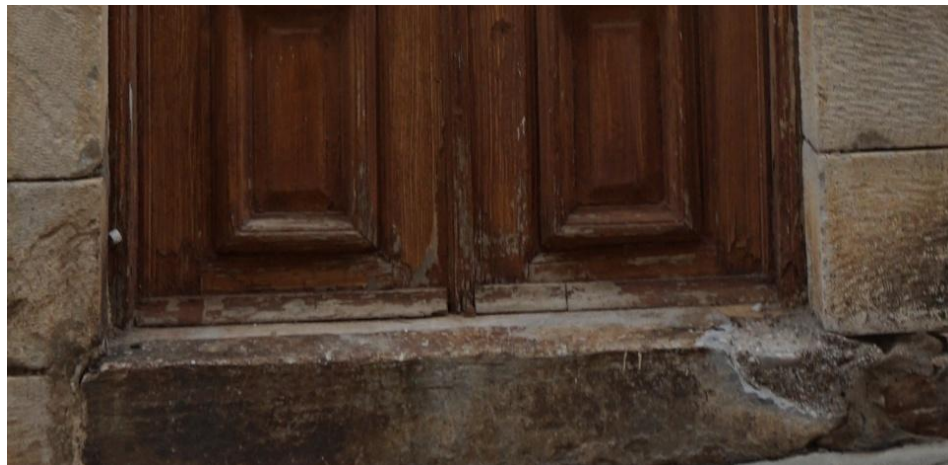
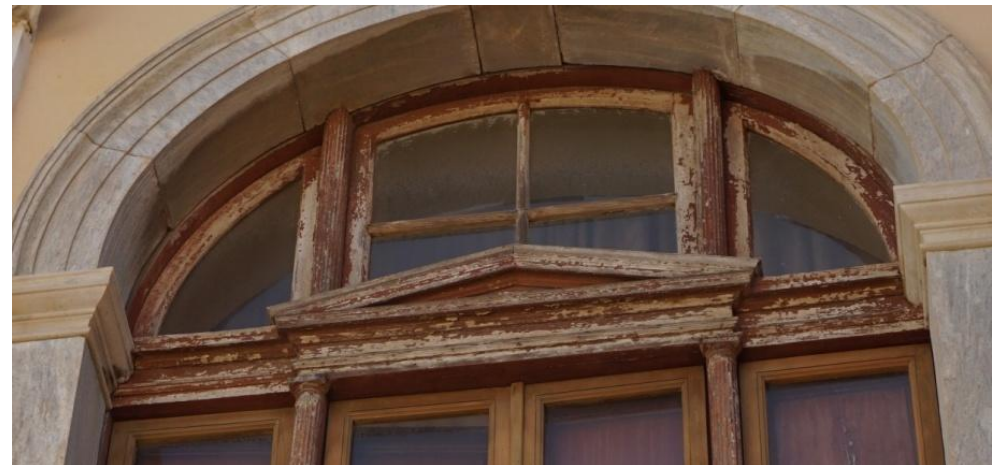
Εικ. 149 έως 153: Φθορές, απόλεια των χρωματισμών στα κουφώματα
